# PROGETTO DI RESTAURO

Serra storica e pergolato antistante

Parco di Villa Negrotto Cambiaso

**Oggetto** Risanamento conservativo della serra storica minore e del pergolato annesso

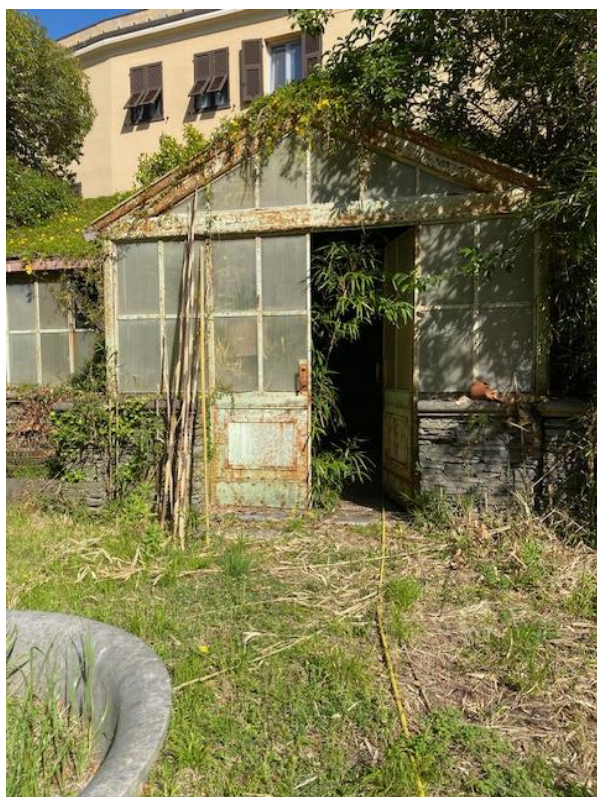
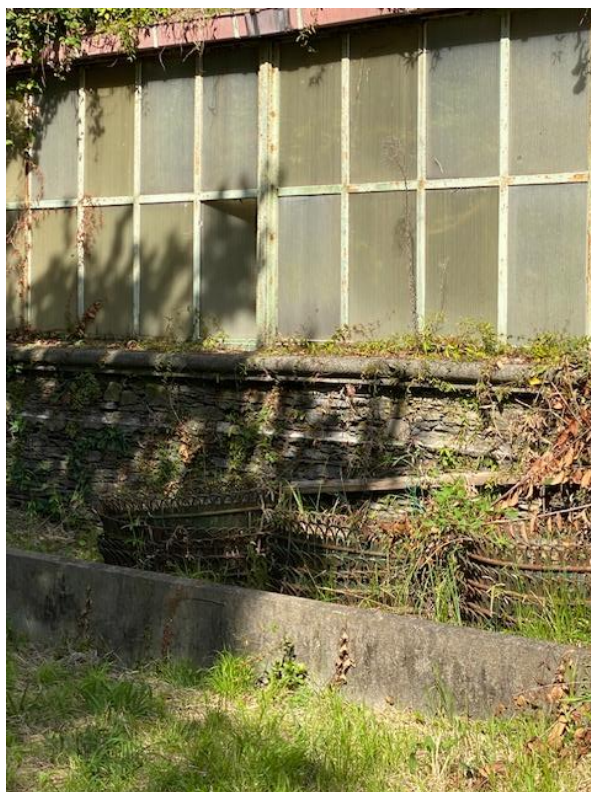
La serra storica minore si presenta come struttura a pianta rettangolare, addossata al muro di cinta sul lato della parrocchia. La struttura portante è realizzata in profili metallici in ferro, con tamponamento originariamente in vetro, oggi sostituito da pannelli in policarbonato di qualità scadente e non idonei alla conservazione. Il manufatto è attualmente in pessimo stato conservativo, con evidenti fenomeni di degrado diffuso.

La struttura metallica mostra ossidazione estesa, con perdita di sezione in corrispondenza dei nodi e dei montanti. I pannelli di tamponamento presentano rotture, distacchi e deterioramento dei profili di tenuta. La copertura risulta in parte compromessa, con infiltrazioni d'acqua che hanno danneggiato le superfici interne. L'interno è occupato da vegetazione infestante che ha invaso gli arredi e i manufatti storici presenti.

La serra minore – vista generale

- smontaggio di tutti i pannelli esistenti in polycarbonato, con catalogazione e valutazione di eventuali elementi da conservare;
- rimozione meccanica e manuale degli strati di ossidazione e dei vecchi rivestimenti in fase di distacco;

- verifica puntuale dello stato di ciascun elemento metallico e ripristino localizzato delle parti ossidate con perdita di sezione significativa, mediante saldatura o sostituzione con elementi di identica sezione e profilo;

- applicazione di ciclo di verniciatura a tre strati: primer epossidico antiruggine, strato intermedio e finitura con smalto in colorazione conforme a quella preesistente, da concordare con la Soprintendenza;

- installazione di nuovi pannelli di tamponamento in polycarbonato di spessore idoneo (4/5 mm) e trasmittanza luminosa adeguata e resistenza UV certificata, fissati con profili di tenuta compatibili con la struttura esistente;

- restauro o sostituzione degli infissi e ripristino delle porte di accesso alla serra, con elementi conformi all'originale per materiale, sezione e finitura.

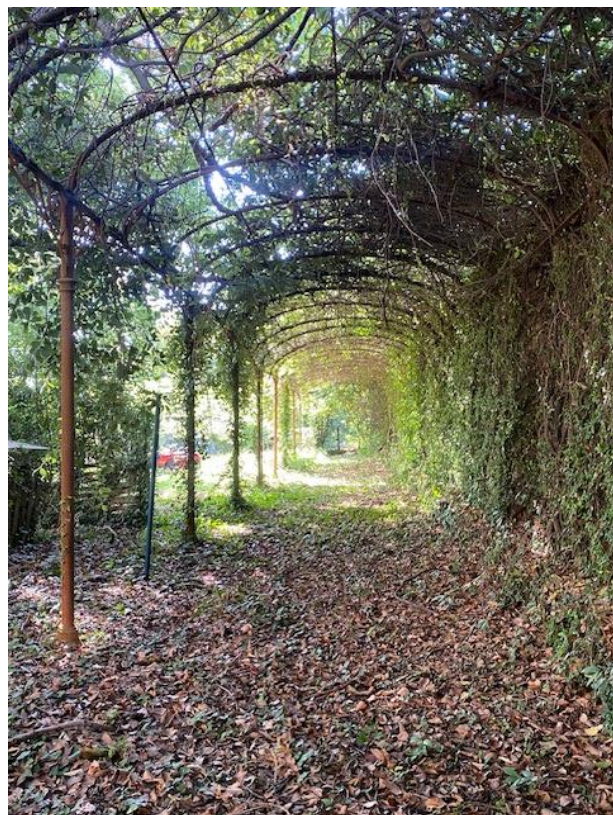
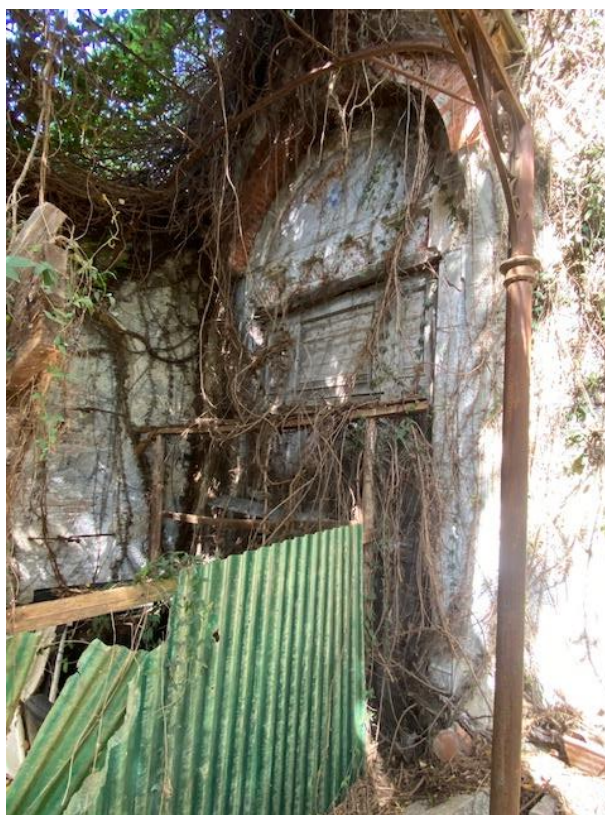
Il pergolato si sviluppa in adiacenza alla serra sul lato sud, con andamento rettilineo e struttura portante con colonnine di ghisa e profili metallici in ferro. Era originariamente previsto a copertura di un percorso che consentiva un accesso diretto alla strada che portava verso la campagna. Il manufatto riveste notevole interesse architettonico e paesaggistico, in quanto elemento di connessione tra spazi pubblici di valenza storica.

La struttura metallica presenta fenomeni di ossidazione diffusa, con alcuni montanti visibilmente compromessi e distacchi di materiale. La cessazione dell'uso ha accelerato il deterioramento del

manufatto. Al termine del percorso, sul lato ovest, è presente una portone ligneo, non più in uso, con timpano in muratura. Il rampicante attuale è kiwi (*Actinidia deliciosa*).

Lungo il muro laterale troviamo due aperture chiuse da cancelli in ferro battuto che dovranno essere restaurate, non si prevede la riapertura del passaggio.

*Il pergolato: vista generale-portale posto alla fine del pergolato*

Dopo la rimozione accurata della vegetazione infestante dalla struttura, il pergolato in ferro sarà oggetto di intervento di risanamento conservativo mediante le seguenti operazioni. Sono ammesse le sostituzioni integrali dei pali di ghisa che risultino particolarmente ammalorati per motivi di sicurezza, ma saranno mantenute le porzioni decorative. I pali dovranno essere messi in posa in modo da evitare il ristagno di umidità alla base

- verifica strutturale di tutti i montanti e degli elementi orizzontali; sostituzione degli elementi visibilmente compromessi con nuovi profili che riproducano fedelmente le dimensioni e il basamento lavorato degli originali, gli elementi sostituiti saranno fissati con saldatura a caldo;
- trattamento antiruggine e finitura di tutta la struttura, con ripristino localizzato nelle zone ammalorate mediante carteggiatura ed eventuale saldatura;
- sistemazione del camminamento sottostante il pergolato a prato, con riqualificazione delle aiuole addossate al muro adiacente mediante nuova posa in opera di pietre;
- impianto di nuove essenze vegetali per la ricopertura del pergolato e la riqualificazione delle aree a verde e delle aiuole decorative, con specie coerenti con il repertorio botanico storico del parco;

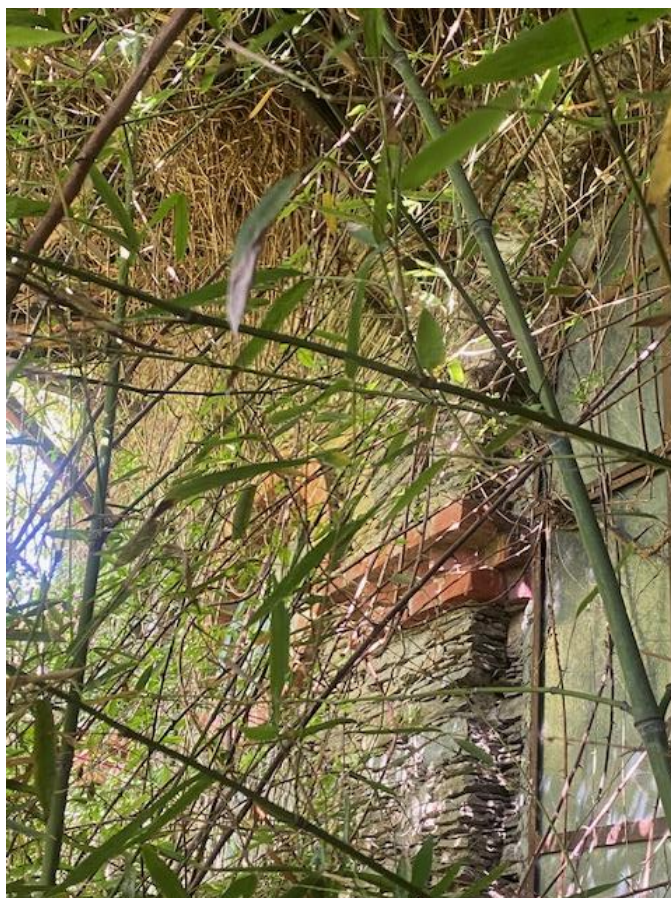
diffusa presenza di vegetazione infestante. La copertura lignea mostra elementi ammalorati con perdita di tenuta e infiltrazioni. Il solaio interpiano necessita di interventi di rinforzo strutturale. I serramenti sono in parte danneggiati, le murature mostrano riprese incongrue e gli interni sono utilizzati come deposito.

*Il fabbricato in muratura– vista generale*

Il fabbricato pertinenziale presenta un quadro di degrado generalizzato ascrivibile all'abbandono prolungato: copertura lignea con elementi ammalorati e perdita di tenuta, solaio interpiano con riduzione della capacità portante, murature con infiltrazioni e riprese incongrue in materiali non compatibili, serramenti con vetri rotti e telai deteriorati.

Il fabbricato pertinenziale in muratura sarà oggetto di recupero integrale, con i seguenti interventi:

- rimozione completa della vegetazione infestante dalle superfici murarie esterne e interne;
- revisione complessiva della copertura lignea, con sostituzione degli elementi ammalorati e mantenimento delle caratteristiche materiche e costruttive originarie; verifica e ripristino del sistema di smaltimento delle acque meteoriche;
- rinforzo strutturale del solaio interpiano, mediante tecniche compatibili con i materiali esistenti, finalizzato al miglioramento delle condizioni di sicurezza e stabilità;
- recupero e restauro dei serramenti esistenti, con sostituzione degli elementi vetrati danneggiati e trattamento protettivo dei telai;
- ripresa e consolidamento delle murature con malte a base di calce idraulica naturale, in coerenza con i materiali originari;
- sgombero dei locali interni da materiali incongrui e depositi; recupero e restauro degli arredi esistenti di interesse storico.

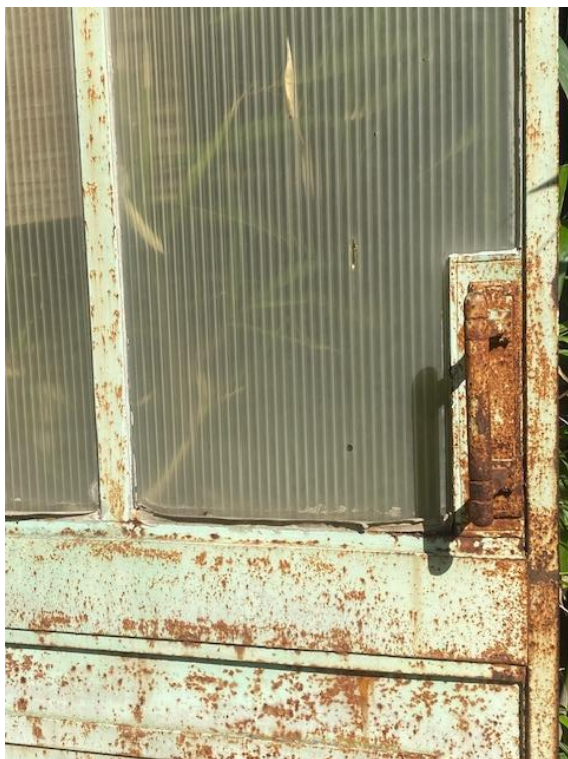
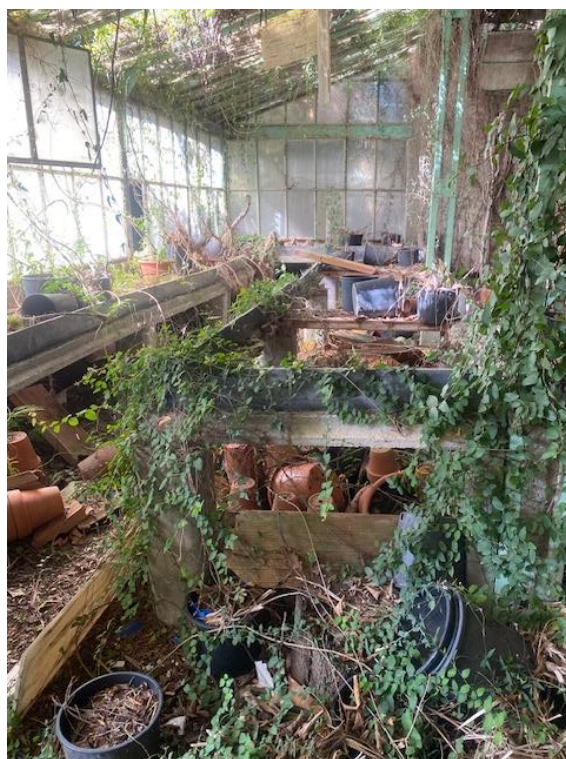
Il principale agente di degrado della struttura metallica è la corrosione per ossidazione, favorita dall'esposizione agli agenti atmosferici in assenza di adeguata manutenzione. Il fenomeno si manifesta con formazione di ruggine superficiale diffusa, rigonfiamento e distacco dei rivestimenti protettivi preesistenti, perdita di sezione trasversale dei profili in corrispondenza dei punti più esposti, in particolare i nodi, i piedi dei montanti e le connessioni.

La Serra Minore: particolare della struttura metallica e vista interna

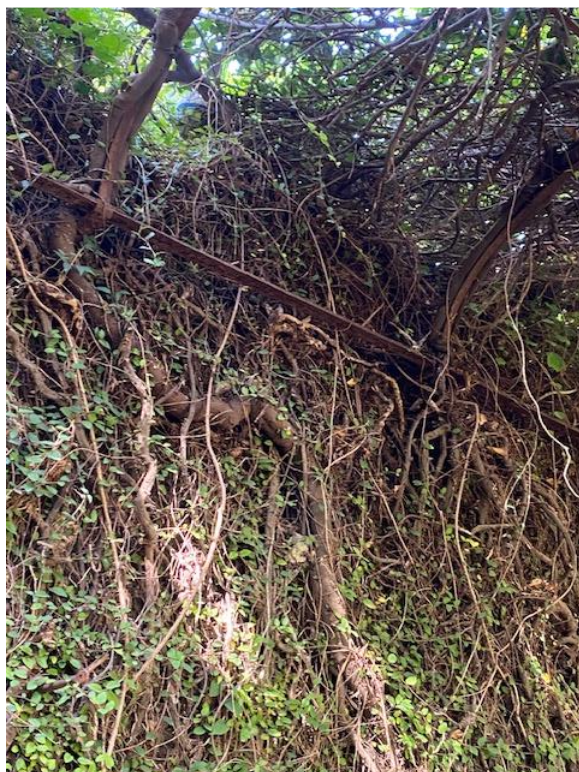
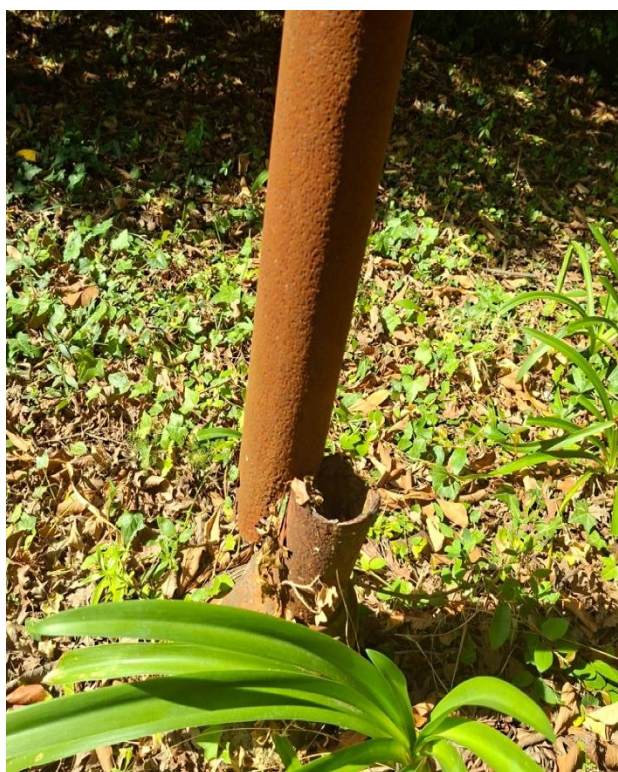
La vegetazione infestante ha aggravato il quadro di degrado determinando spinte meccaniche sulle strutture e trattenuta di umidità in corrispondenza delle zone di attacco. Si raccomanda pertanto la rimozione preventiva della vegetazione prima di qualsiasi verifica strutturale.

Il pergolato: vegetazione infestante – lesione della colonna in ghisa

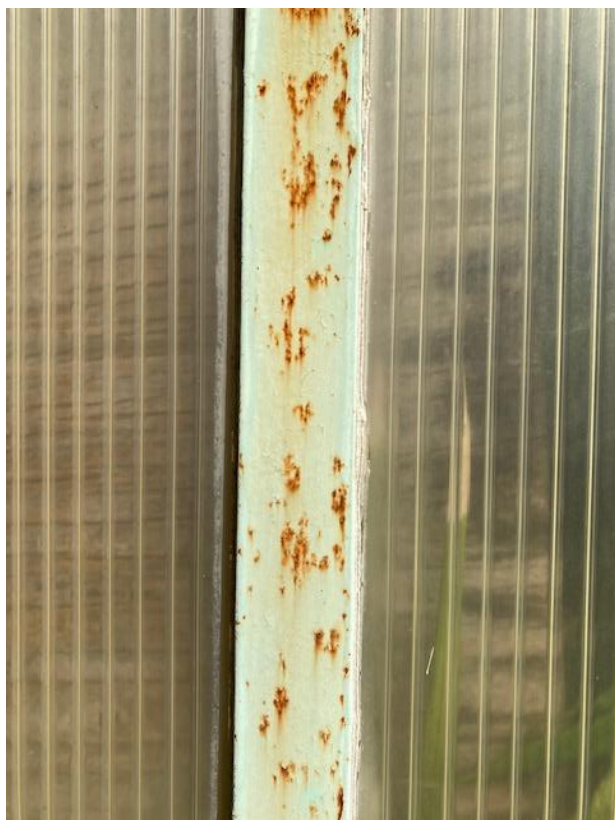
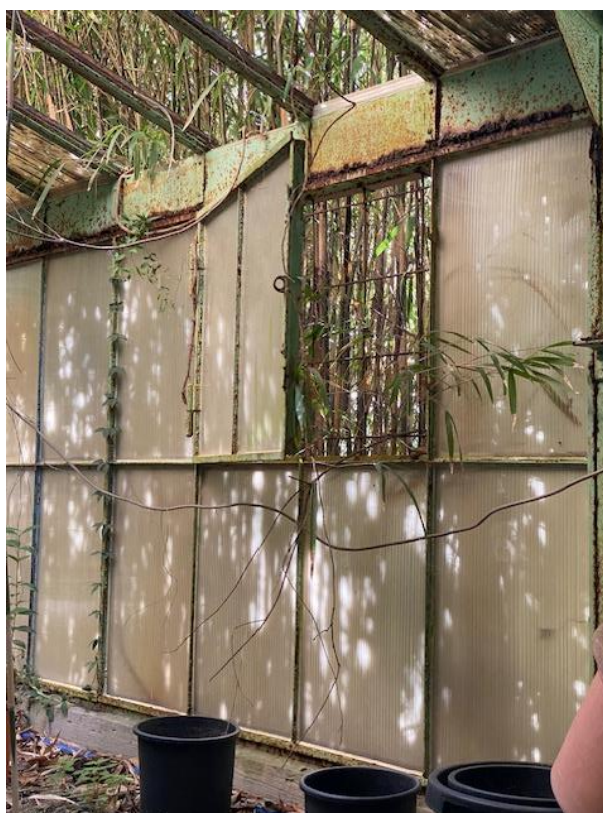
I pannelli in polycarbonato attualmente presenti in sostituzione delle originali lastre di vetro risultano degradati per effetto della fotodegradazione UV, con ingiallimento, perdita di trasparenza, fratturazioni e distacchi dai profili di tenuta. Le guarnizioni risultano indurite e non più efficaci. Le infiltrazioni conseguenti hanno danneggiato gli arredi interni e favorito lo sviluppo di muffe e depositi biologici.

La Serra Minore: particolare dei pannelli e degli infissi interni
