**RELAZIONE DI PROGETTO DI RESTAURO**

**MESSA IN SICUREZZA DEL VOLTINO (GROTTA PASSANTE)**

Parco di Villa Negrotto Cambiaso – Arenzano (GE)  
Via Sauli Pallavicino, 39 – Arenzano (GE)

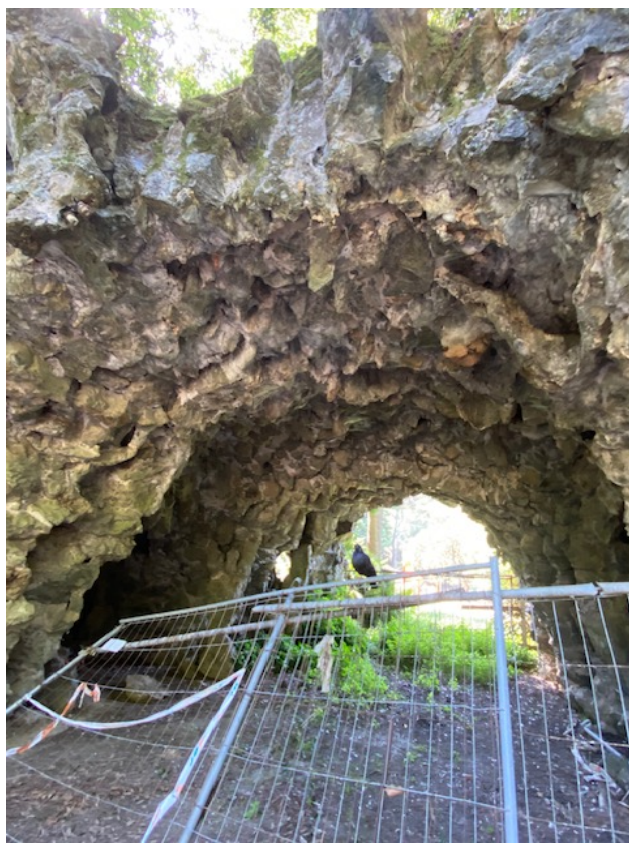
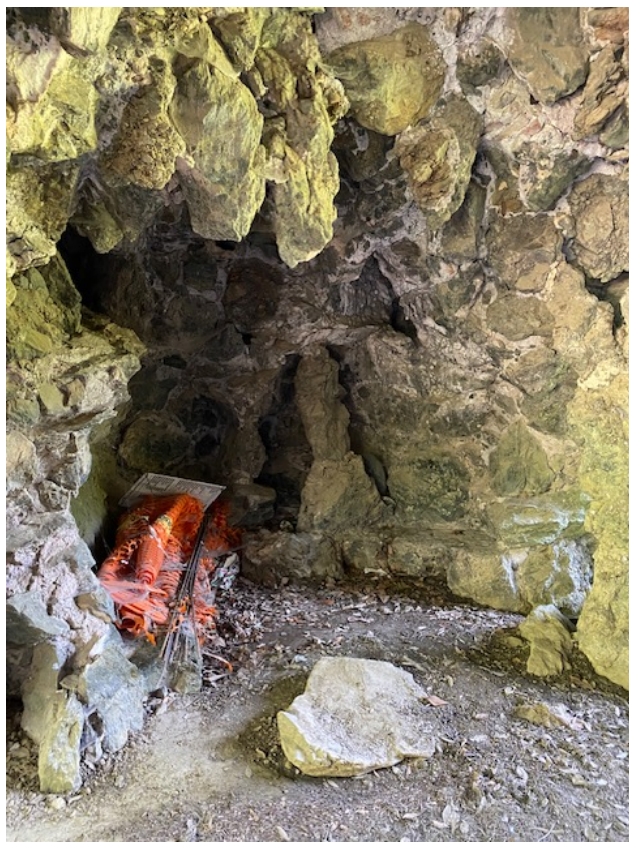
*Voltino - Vista generale*

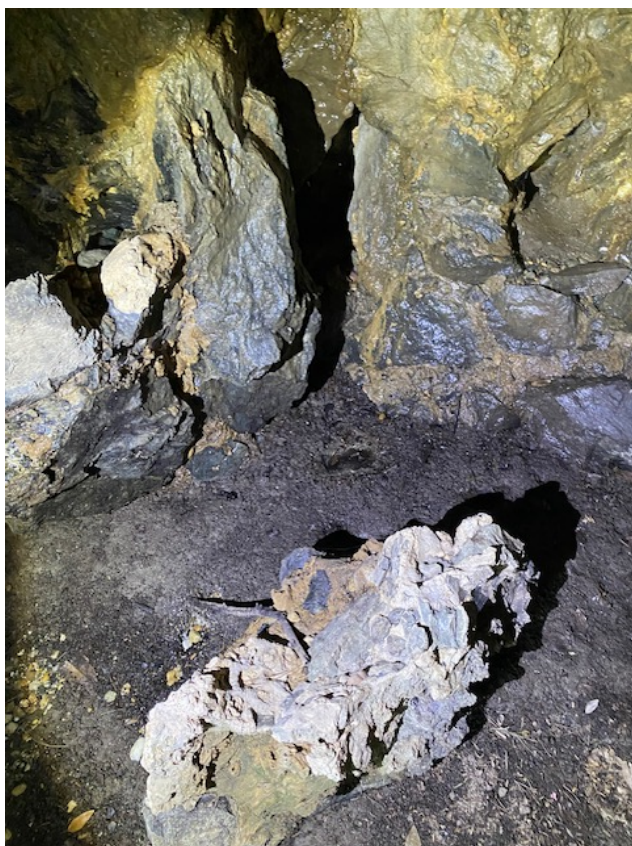
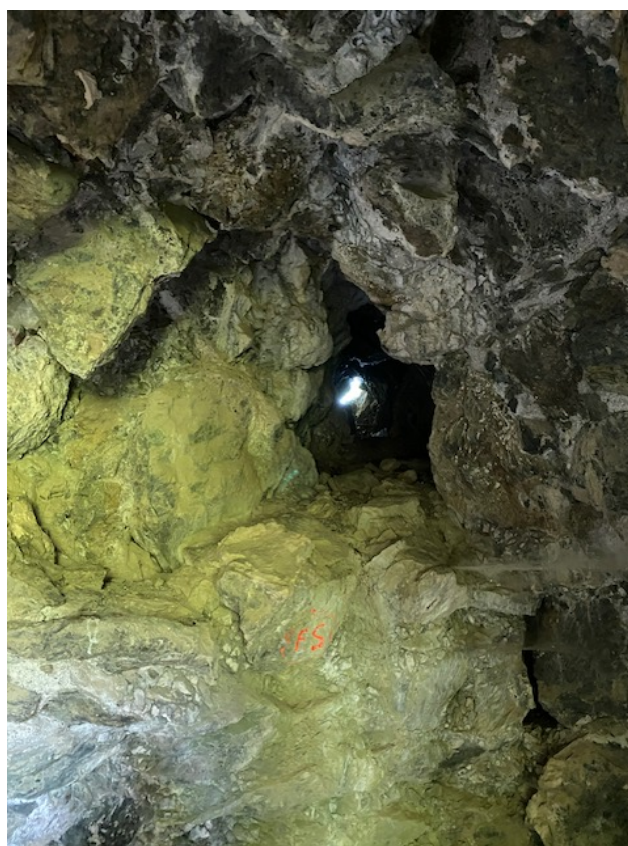
La copertura del voltino presenta aperture nelle zone superiori, appositamente predisposte in fase di costruzione per consentire la percolazione controllata dell'acqua meteorica all'interno della struttura. Tale infiltrazione era pienamente voluta: l'acqua, percorrendo le superfici lapidee, depositava nel tempo concrezioni calcaree che andavano ad arricchire la composizione decorativa delle pareti e della volta, conferendo al manufatto un aspetto sempre più naturalistico. Le aperture di percolazione e il fenomeno delle concrezioni calcaree costituiscono pertanto elementi caratterizzanti del progetto originario e devono essere integralmente conservati e preservati in ogni fase dell'intervento.

*Voltino: pavimentazione in battuto di terra – aperture zone superiori*

La pavimentazione interna del voltino è realizzata in battuto di terra, materiale storico originale coerente con il carattere naturalistico del manufatto. La pavimentazione deve essere integralmente conservata e non potrà essere sostituita con materiali di altra natura. Il progetto prevede esclusivamente la rimozione dei detriti e dei materiali incoerenti accumulati, con ripristino e consolidamento del piano di calpestio esistente.

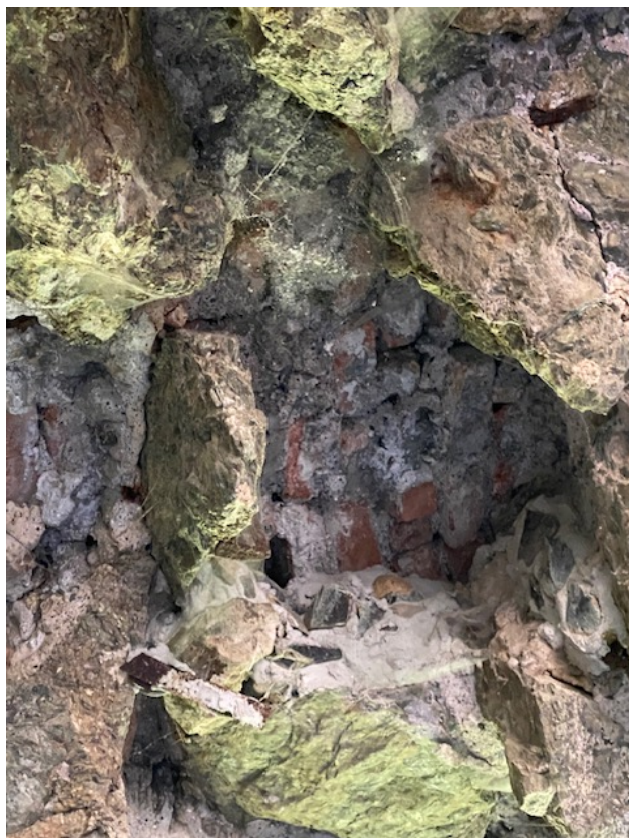
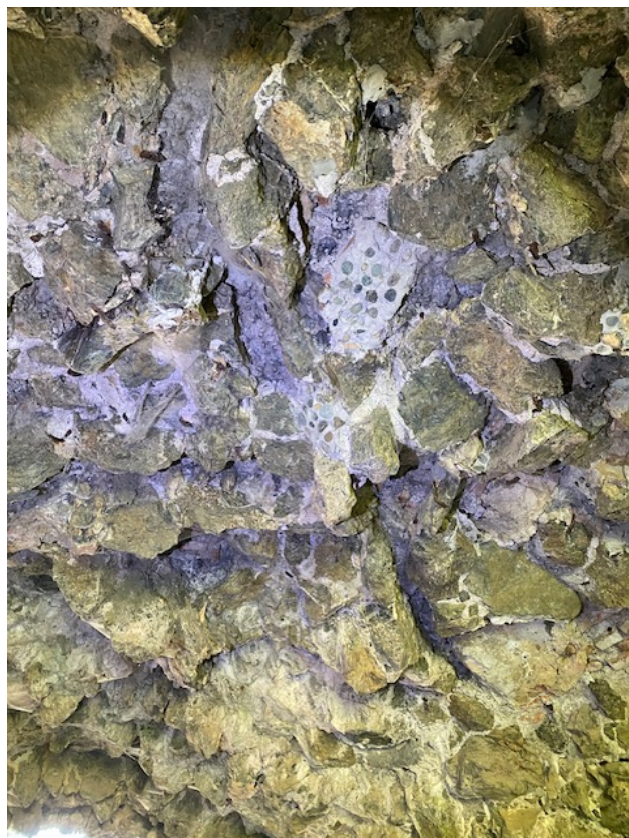
*Voltino – Integrazioni pregresse*

| Fenomeno di degrado | Descrizione e localizzazione |
|---|---|
| <b>Degrado delle malte di allettamento</b> | Degrado delle malte di allettamento e stuccatura tra gli elementi lapidei, con erosione, polverizzazione e mancanza di coesione; perdita della funzione di legame tra i materiali; si osservano anche alcune riprese |

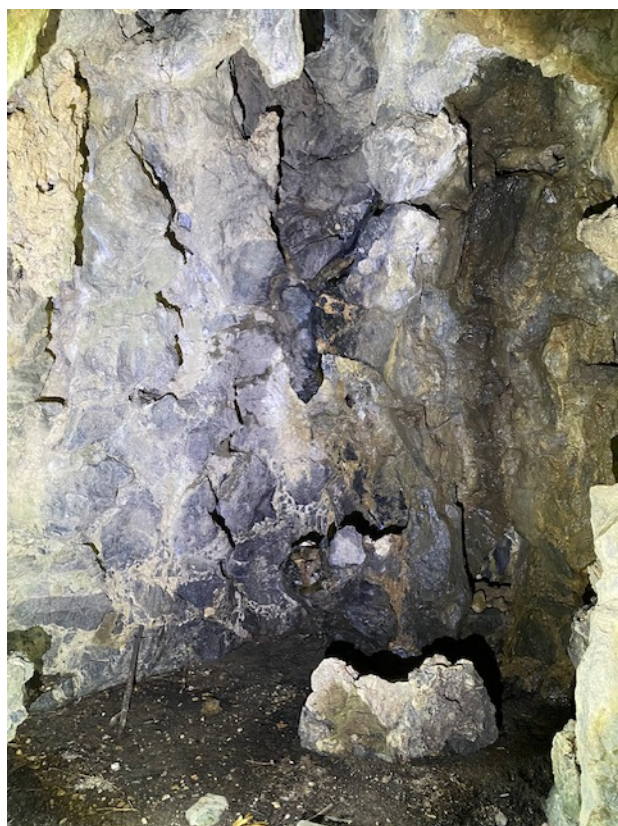
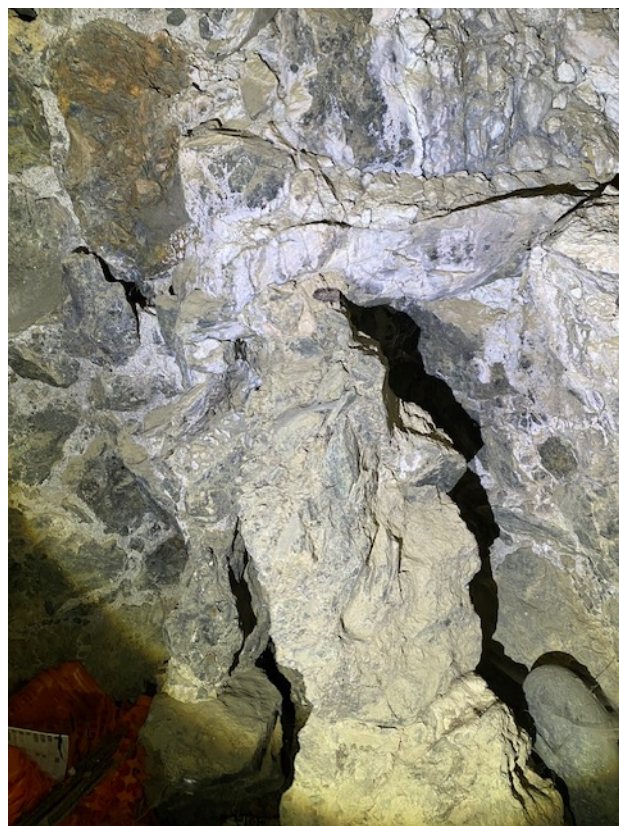
*Voltino – Concrezioni superficiali*

| Fenomeno di degrado | Descrizione e localizzazione |
|---|---|
| <b>Depositi incoerenti e concrezioni</b> | Accumulo di depositi terrosi, detriti organici e concrezioni calcaree (da non rimuovere) sulle superfici lapidee e nelle cavità della struttura; alterazione cromatica delle superfici originarie |
