PNRR M.2C.4I.3.1 LAVORI DI TUTELA E VALORIZZAZIONE DEL VERDE URBANO ED EXTRAURBANO ID4545 LOTTO 1: "FORESTAZIONE EXTRAURBANA NELLA CITTÀ METROPOLITANA DI GENOVA 2022" (COD MITE GE02), FINANZIATO DALL'UNIONE EUROPEA - NEXTGENERATIONEU - CIG 9415095E2B CUP D12F22000550006.

**COLLAUDO IN CORSO D'OPERA**  
***CERTIFICATO DI COLLAUDO OUTPLATING***  
***Output 1.1***

15 aprile 2024

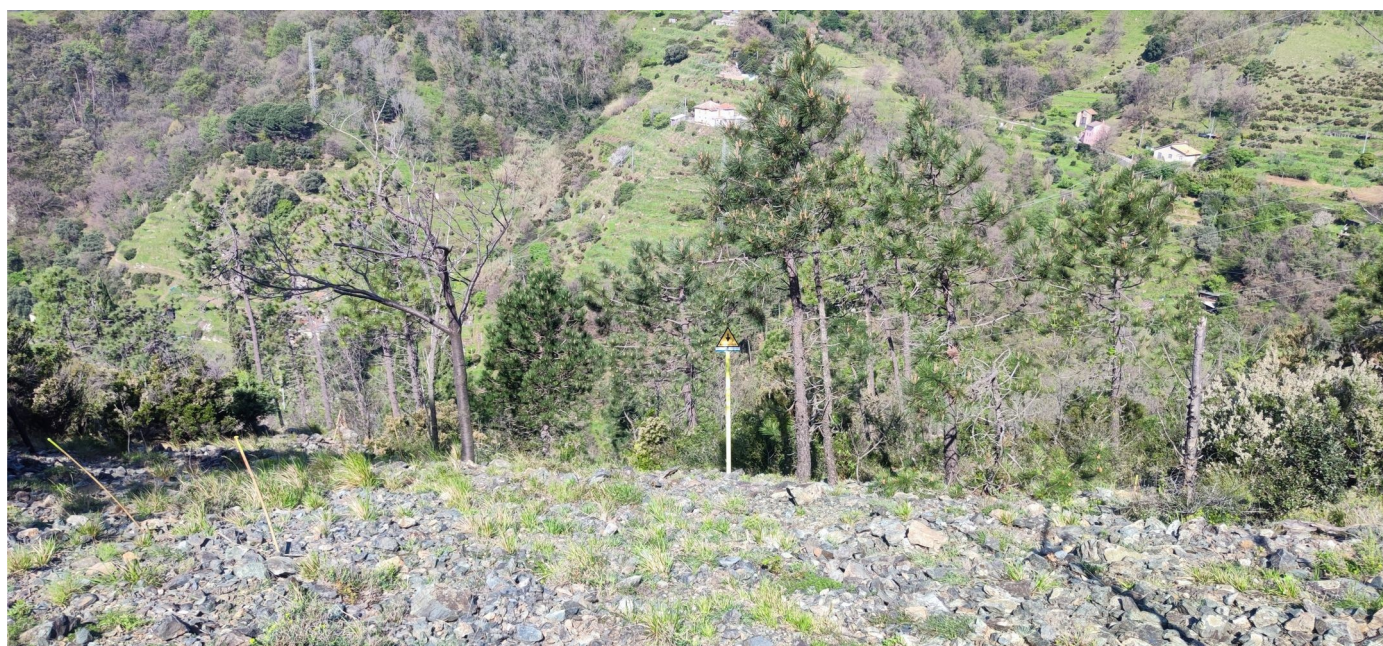
Dai sopralluoghi è comunque risultato che in ogni cantiere sono presenti come da scheda progettuale almeno 4 specie arboree e 4 specie arbustive. Come già anche indicato dal verbale dei Carabinieri Forestali fornito dal RUP, si ribadisce che alcune piante sono state messe a dimora in aree non idonee, come nell'alveo dei rii (in particolare il rio Laego), su superfici di frane in atto, al di sotto delle linee elettriche e nelle aree di pertinenza del metanodotto. Nel corso del primo sopralluogo di collaudo del 29 marzo è già stato evidenziato il problema ed il DL ha sollecitato la ditta ad eseguire le modifiche adeguate che dovranno avvenire con nuove collocazioni. Nei sopralluoghi successivi al 29 marzo, si prende atto che questi lavori di spostamento sono in corso, ovvero in località Bric Bardella le piante sono state spostate a distanza maggiore di 4 metri dal metanodotto SNAM; allo stesso modo in località Fossa Lupara 11 piante sono state riposizionate al di fuori del Rio Laego. Si prescrive quindi di concludere gli spostamenti previsti, da effettuarsi nel periodo vegetativo adeguato.

Foto 3. Piante già spostate dal metanodotto in località Bric Bardella

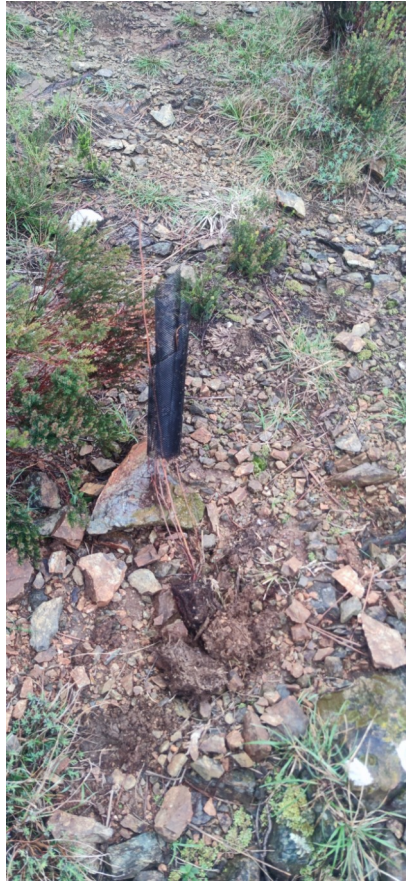
- difficile individuazione in campo delle piante: molte cannette segnaletiche risultano mancanti e molte sono state scalzate dagli ungulati;
- la vegetazione spontanea erbacea inoltre si sta sviluppando e complica la vista delle piante;
- effettuando il sopralluogo con distanza superiore ai 4 mesi dall'impianto un problema riscontrato in campo è dato, oltre ai problemi di attecchimento, dai danni della fauna selvatica per cui molte piante sono di fatto presenti, ma danneggiate da calpestio e scalzate degli ungulati.
- a riprova delle difficoltà del conteggio, si segnala che le contrassegnature eseguite dal DL e quelle eseguite dai carabinieri forestali (di colore diverso) non sono entrambi visibili su tutte le piante: ciò è sicuramente conseguente alla mancanza delle cannette segnaletiche che dovevano servire per effettuare i conteggi.

Foto 4. Piante scalzate dagli ungulati

Si prescrive inoltre di sistemare e rincalzare le fitocelle danneggiate dagli ungulati al più presto possibile. Si consiglia di posizionarle ad una profondità adeguata e compattare il suolo con calpestio.

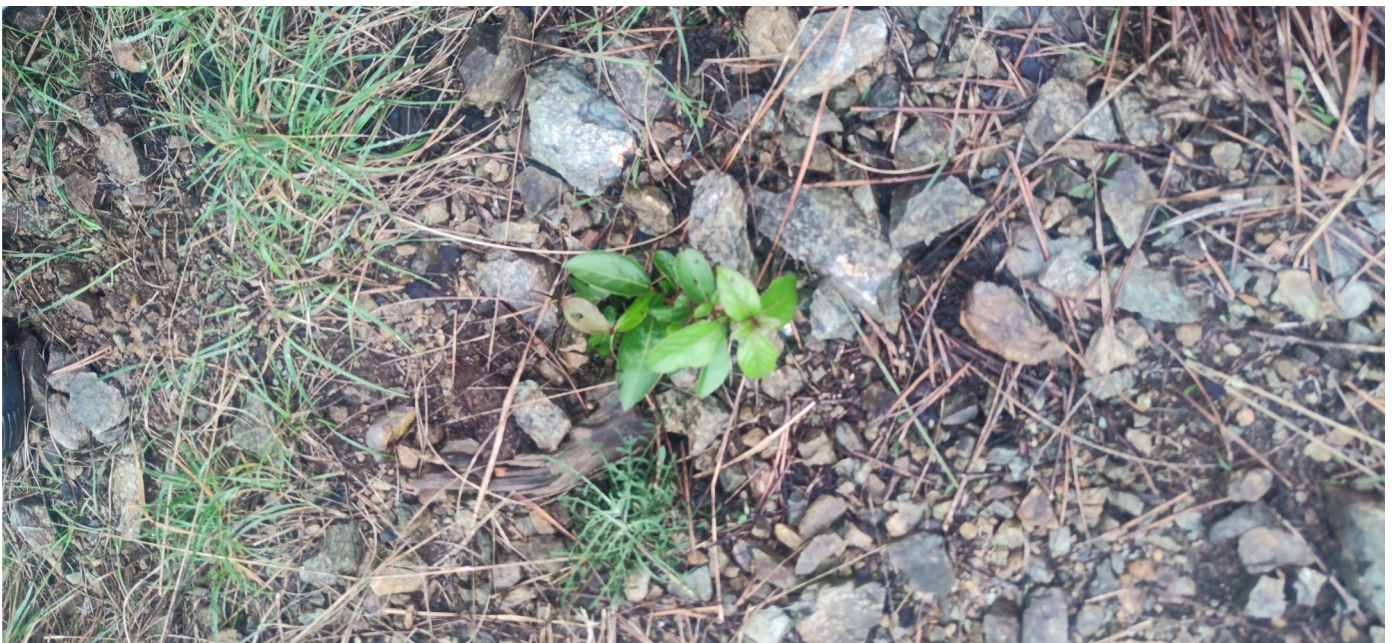
Foto 5. Mancanza delle bacchette segnaletiche

Inoltre, come da variante da formalizzare, dovranno essere posizionate le cannette segnaletiche su tutte le piante perché queste, come descritto nel paragrafo 2.1, sono di fondamentale importanza per effettuare il conteggio anche negli anni successivi.

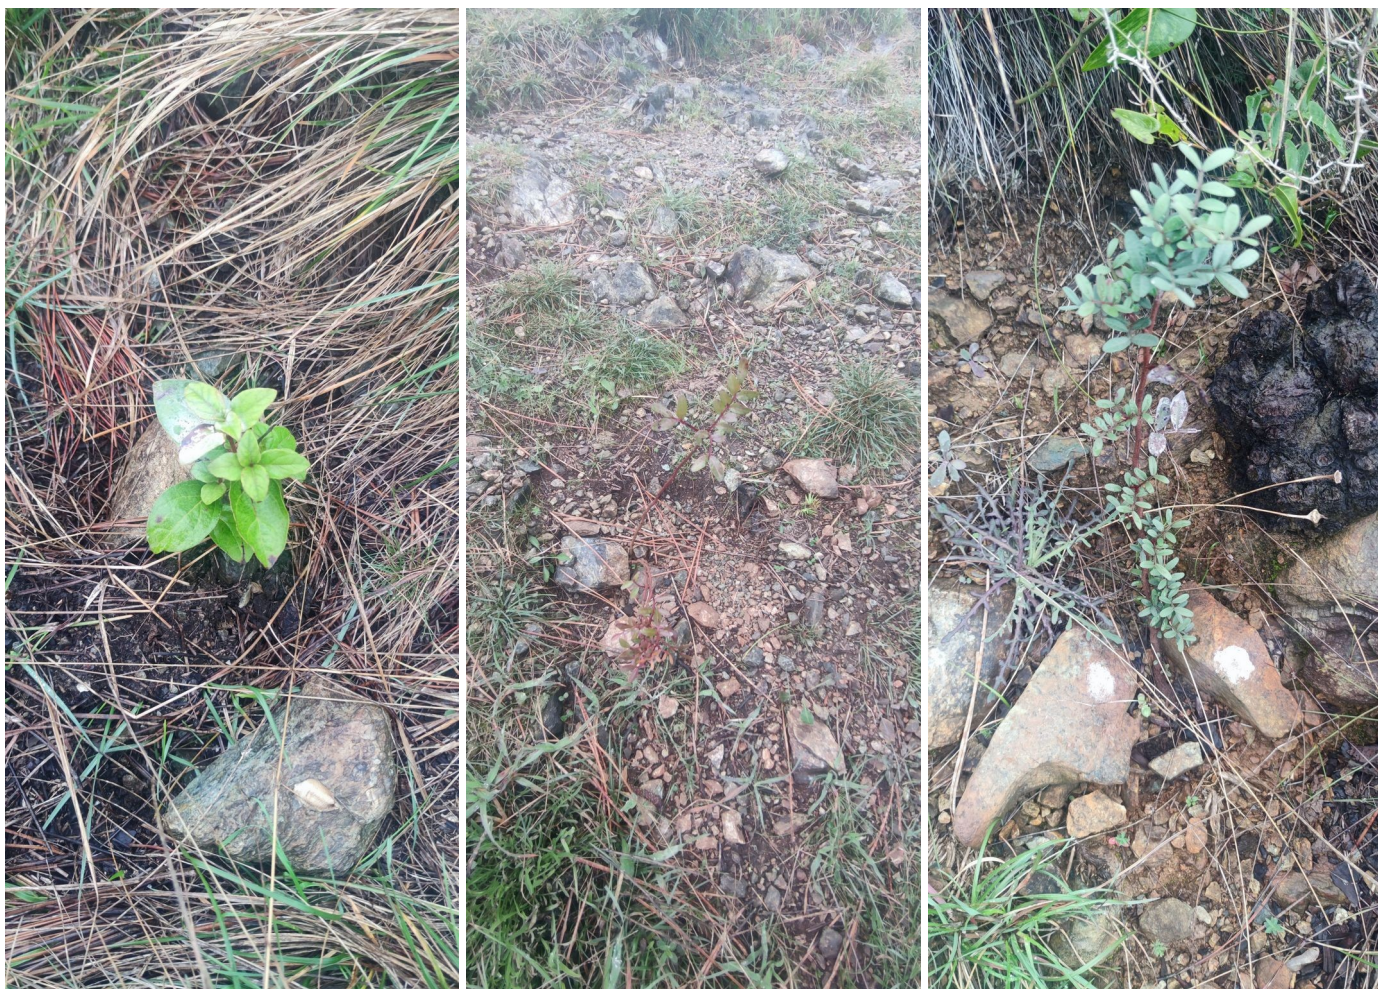
Foto 6, 7, 8 . Mancanza delle bacchette segnaletiche

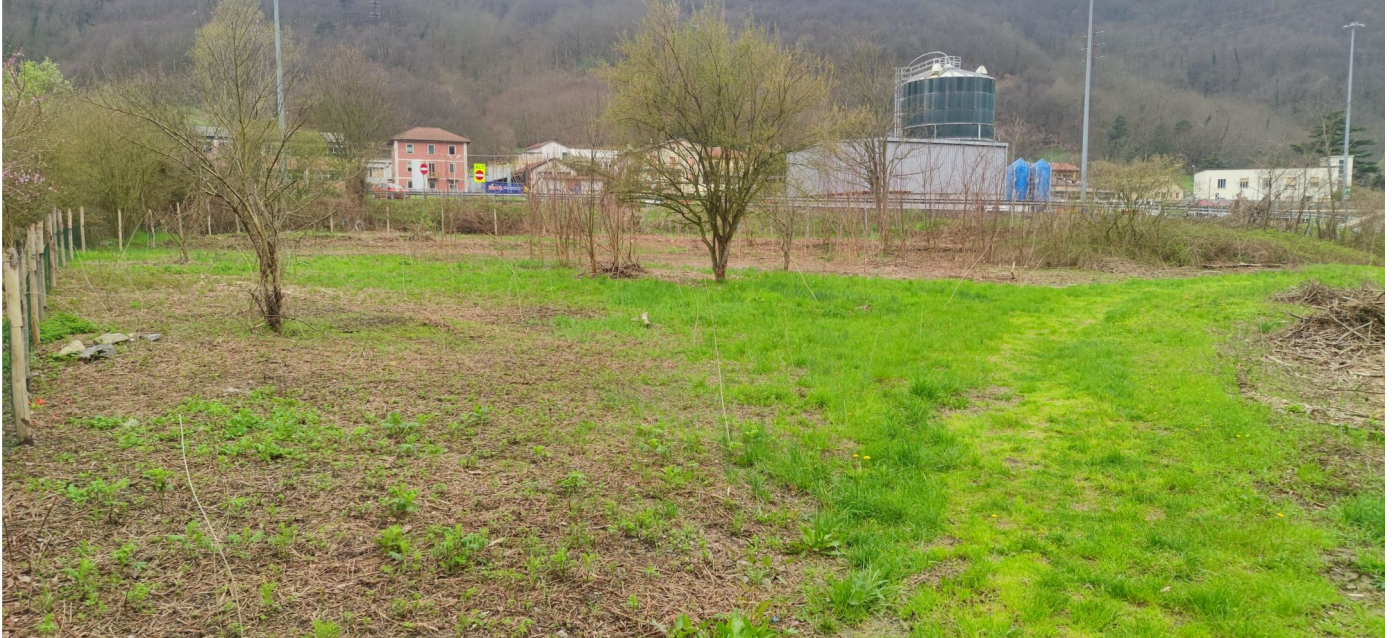
Le recinzioni previste nel cantiere di Ronco Scrivia sono parzialmente presenti (850 m rispetto ai 1.000 previsti da computo). Si prende atto che, dalle dichiarazioni del DL, a breve verrà ufficializzata una variante in corso d'opera che prevede la posa di nuovi tratti di recinzione e la modifica di alcuni già posati.

Foto 9. Recinzione presente nel cantiere di Ronco Scrivia

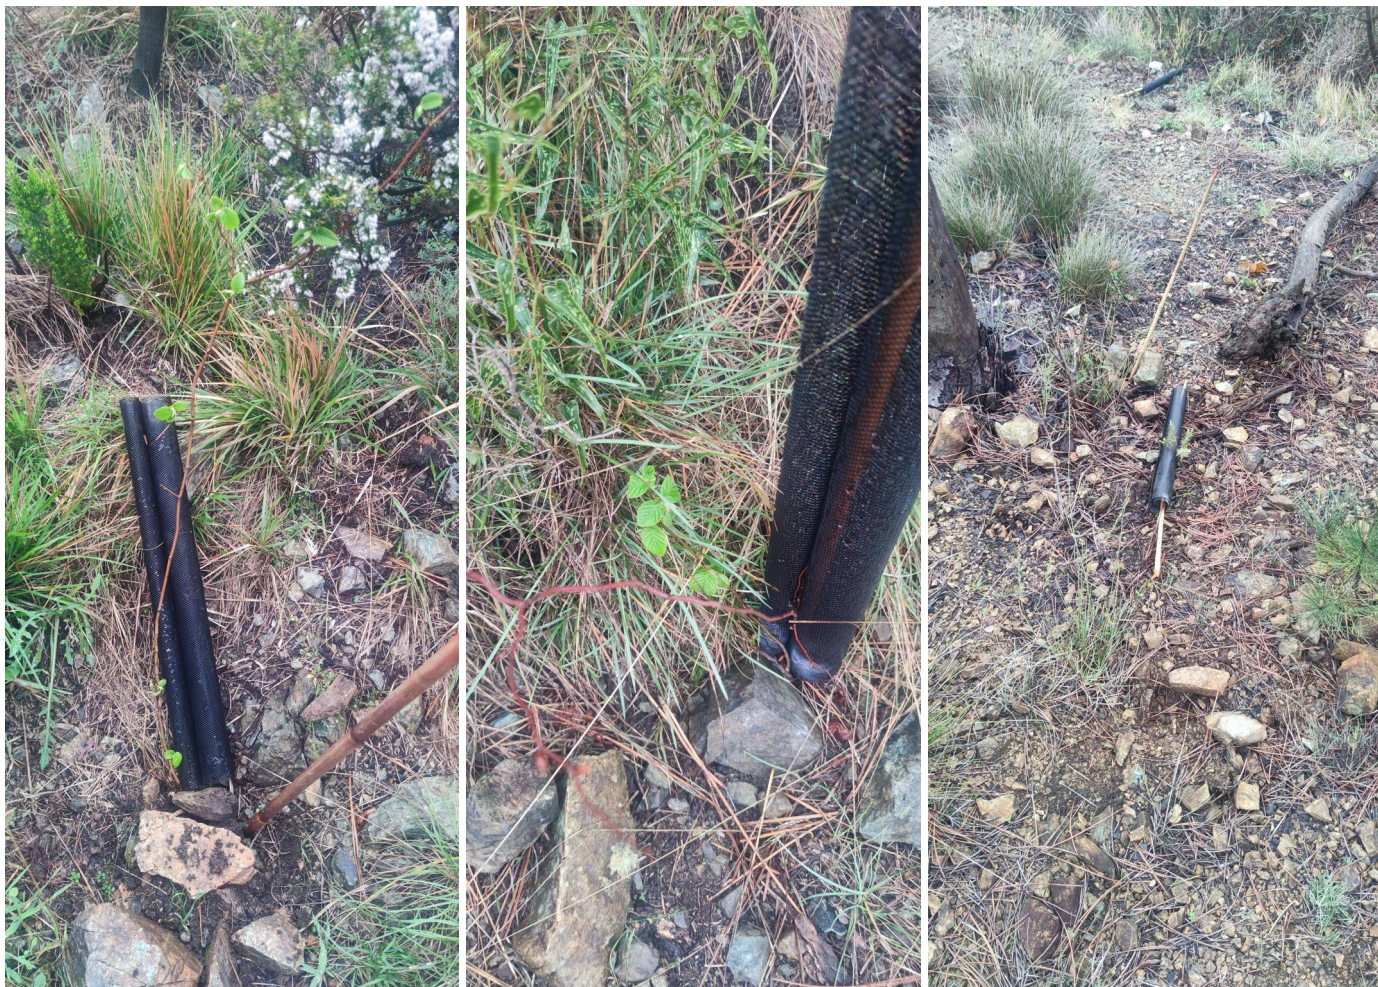
Gli shelter previsti erano circa 8.000 e sono stati posizionati solamente sui carpini e sulle roverelle per quanto riguarda i cantieri di Arenzano e Cogoleto. Si notano alcune roverelle senza shelter, ma sono stati trovati a contatto con il suolo, probabilmente scalzati dagli ungulati. Alcune piante messe a dimora presentano il cimale secco ma hanno ricacciato dalla base: occorre quindi proteggere il nuovo apice vegetativo. Si prescrive quindi di sistemare in maniera corretta tutti gli shelter. Questi risultano di dimensione inferiore a quelli previsti da computo metrico.

Foto 10. Shelter di protezione fuori asse da sistemare

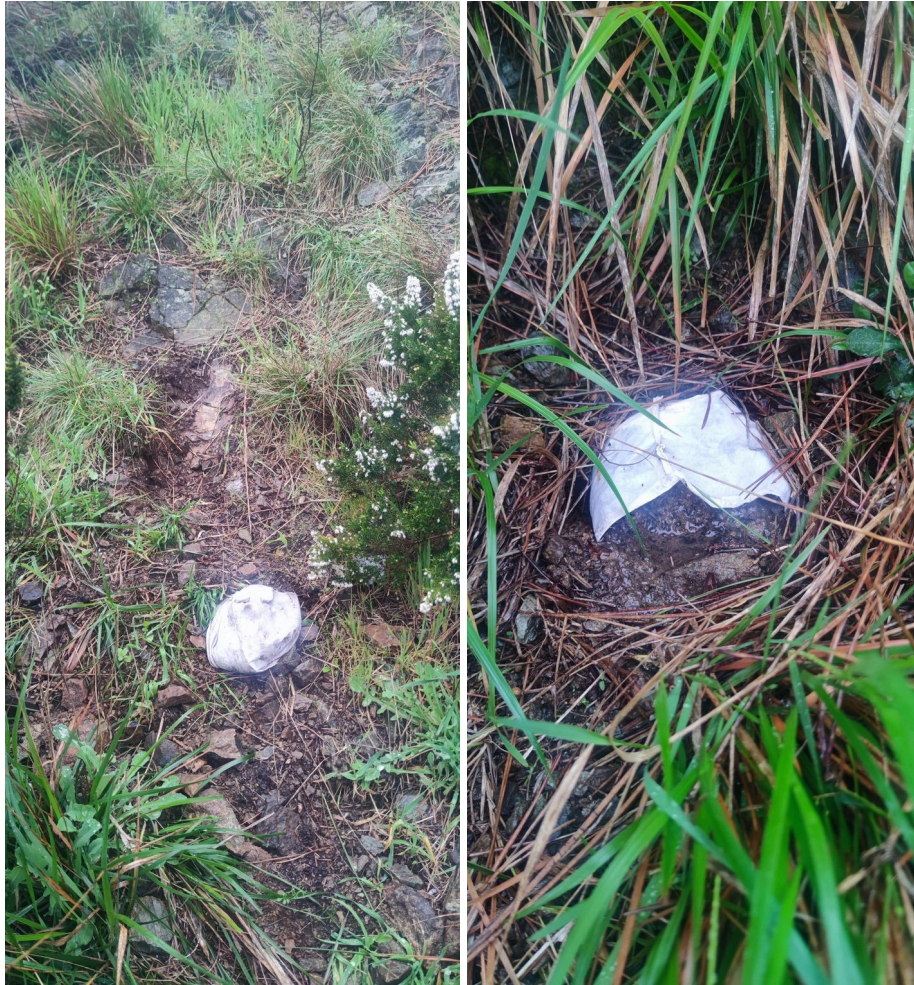
Per quanto riguarda la semina diretta, molti sacchetti di gel con i semenzali a integrazione delle piante risultano scalzati ed al momento attuale non è ancora visibile la germinazione. Provvedere alla sostituzione di questi fuori terra o valutare soluzioni alternative adeguate per la semina. Si consiglia di inserire le cannette segnaletiche anche su queste per favorirne il successivo conteggio, non attuabile in assenza.

Foto 11. Sacchetti di semina scalzati fuori terra da sistemare

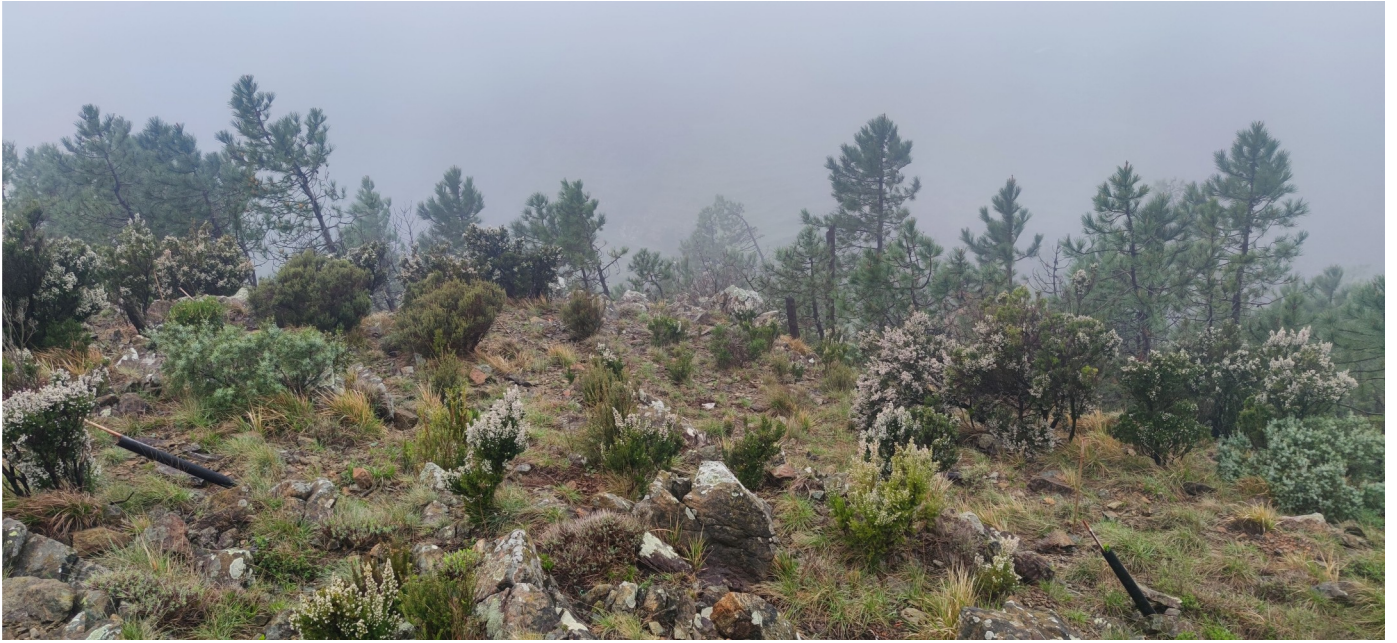
Da computo metrico erano previste 8.000 canne in bambù per sostegno piantine shelter ventilati e questi dovevano avere un'altezza pari a circa 1,80 metri. Le cannette presenti in campo risultano di dimensioni inferiori rispetto a quelle previste. Queste vanno quindi sistemate nella loro totalità: e devono avere una lunghezza maggiore (pari ad almeno 1,80 m), è inoltre necessario collocarle ad una maggiore profondità, inserire quelle mancanti e raddrizzare quelle fortemente inclinate.

Foto 12. Tutori di bambù fortemente inclinati, da sistemare

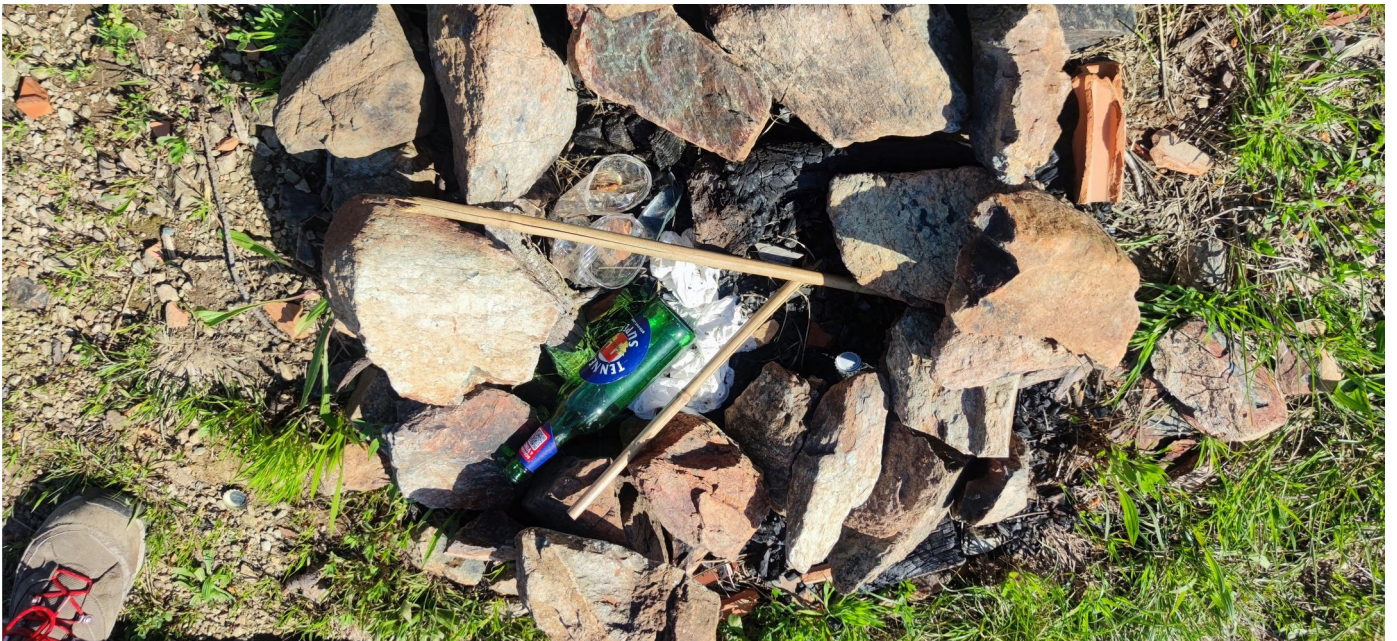
Un problema riscontrato nei cantieri in prossimità delle aree attrezzate come in località Bric Punta Goetta e Bric Bardella è causato da leggeri fenomeni definibili di ‘vandalismo’, ovvero diverse cannette sono state prelevate da ignoti ed utilizzate nelle accensioni dei vari barbecue presenti in zona. Sicuramente queste non torneranno nei conteggi, ma la responsabilità non può ricadere in questo caso sulla ditta esecutrice.

Foto 13. Cannette di bambù usate da ignoti per l'accensione dei barbecue
