**PNRR M.2C.4I.3.1 LAVORI DI TUTELA E VALORIZZAZIONE DEL VERDE URBANO ED EXTRAURBANO ID4545 LOTTO 1: "FORESTAZIONE EXTRAURBANA NELLA CITTÀ METROPOLITANA DI GENOVA 2022" (COD MITE GE02), FINANZIATO DALL'UNIONE EUROPEA - NEXTGENERATIONEU - CIG 9415095E2B CUP D12F22000550006.**

**COLLAUDO IN CORSO D'OPERA**  
***CERTIFICATO DI COLLAUDO OUTPLATING***  
***Output 1.1***

15 aprile 2024

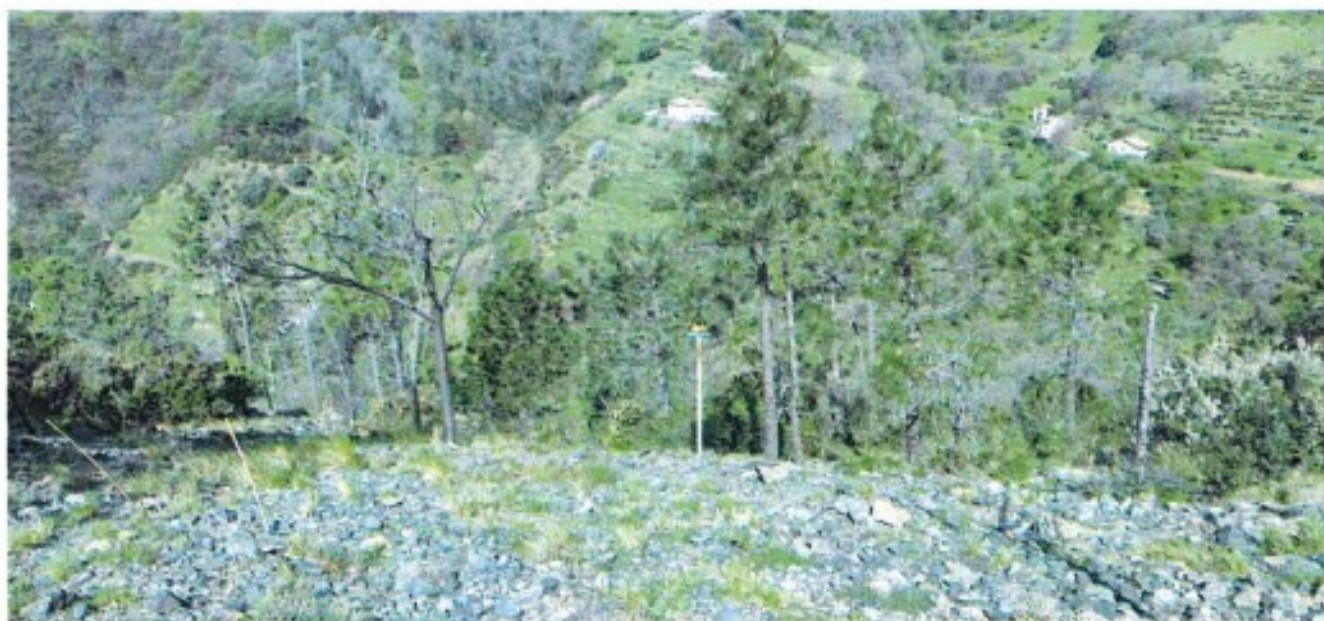
Dai sopralluoghi è comunque risultato che in ogni cantiere sono presenti come da scheda progettuale almeno 4 specie arboree e 4 specie arbustive. Come già anche indicato dal verbale dei Carabinieri Forestali fornito dal RUP, si ribadisce che alcune piante sono state messe a dimora in aree non idonee, come nell'alveo dei rii (in particolare il rio Laego), su superfici di frane in atto, al di sotto delle linee elettriche e nelle aree di pertinenza del metanodotto. Nel corso del primo sopralluogo di collaudo del 29 marzo è già stato evidenziato il problema ed il DL ha sollecitato la ditta ad eseguire le modifiche adeguate che dovranno avvenire con nuove collocazioni. Nei sopralluoghi successivi al 29 marzo, si prende atto che questi lavori di spostamento sono in corso, ovvero in località Bric Bardella le piante sono state spostate a distanza maggiore di 4 metri dal metanodotto SNAM; allo stesso modo in località Fossa Lupara 11 piante sono state riposizionate al di fuori del Rio Laego. Si prescrive quindi di concludere gli spostamenti previsti, da effettuarsi nel periodo vegetativo adeguato.

Foto 3. Piante già spostate dal metanodotto in località Bric Bardella

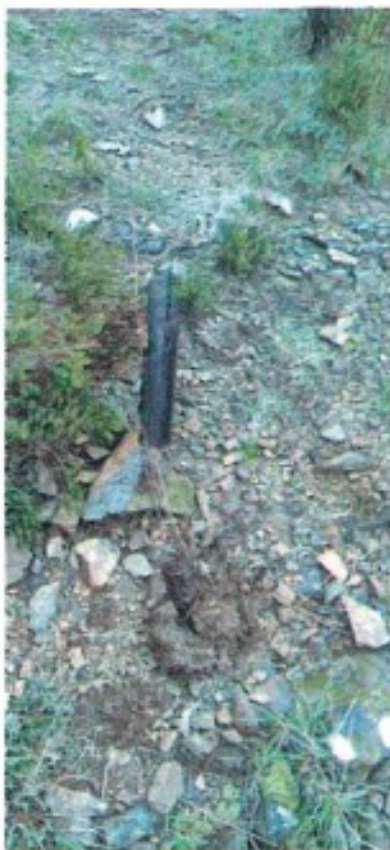
Foto 4. Piante scalzate dagli ungulati

Si prescrive inoltre di sistemare e rincalzare le fitocelle danneggiate dagli ungulati al più presto possibile. Si consiglia di posizionarle ad una profondità adeguata e compattare il suolo con calpestio.

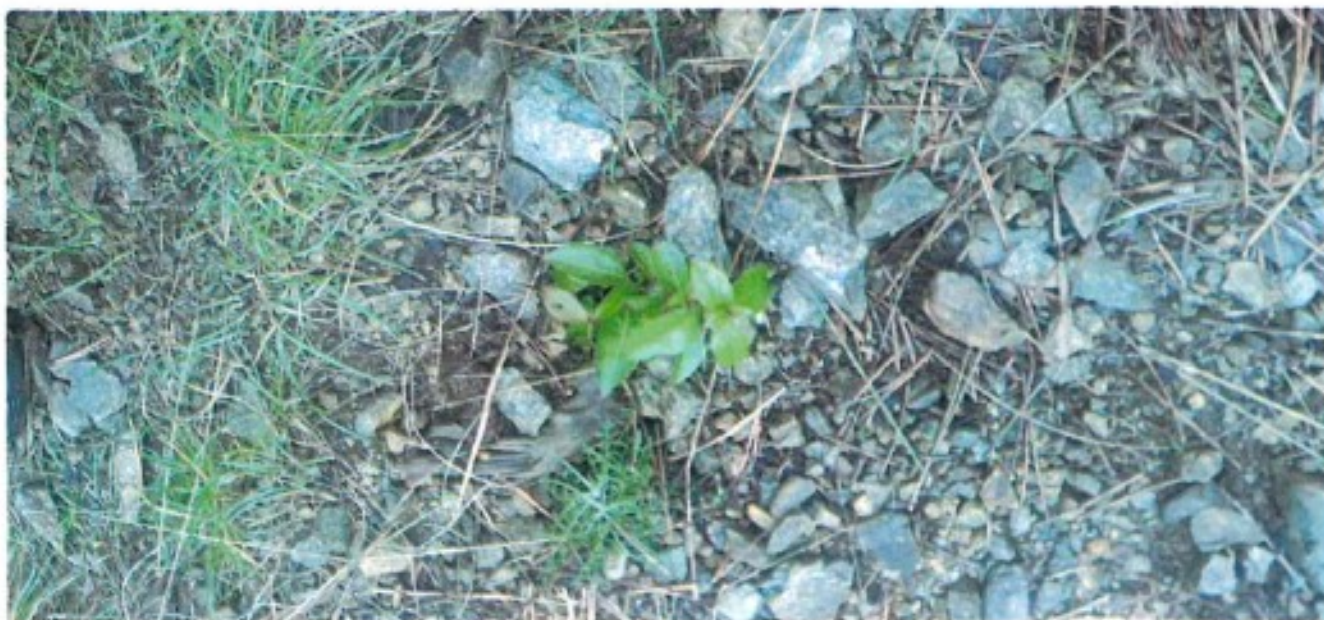
- difficile individuazione in campo delle piante: molte cannette segnaletiche risultano mancanti e molte sono state scalzate dagli ungulati;
- la vegetazione spontanea erbacea inoltre si sta sviluppando e complica la vista delle piante;
- effettuando il sopralluogo con distanza superiore ai 4 mesi dall'impianto un problema riscontrato in campo è dato, oltre ai problemi di attecchimento, dai danni della fauna selvatica per cui molte piante sono di fatto presenti, ma danneggiate da calpestio e scalzate degli ungulati.
- a riprova delle difficoltà del conteggio, si segnala che le contrassegnature eseguite dal DL e quelle eseguite dai carabinieri forestali (di colore diverso) non sono entrambi visibili su tutte le piante: ciò è sicuramente conseguente alla mancanza delle cannette segnaletiche che dovevano servire per effettuare i conteggi.

Foto 5. Mancanza delle bacchette segnaletiche

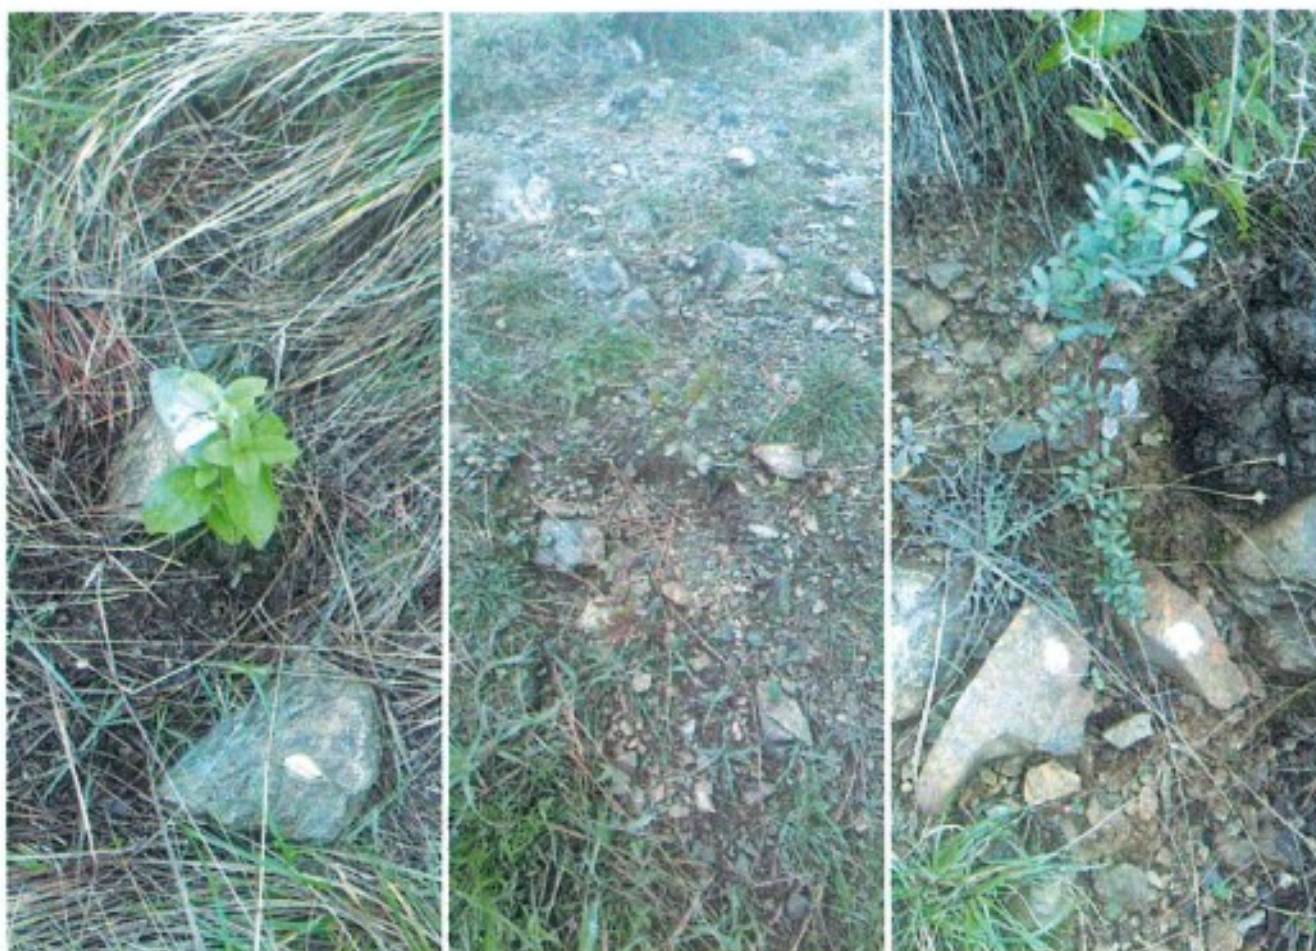
Foto 6, 7, 8 . Mancanza delle bacchette segnaletiche

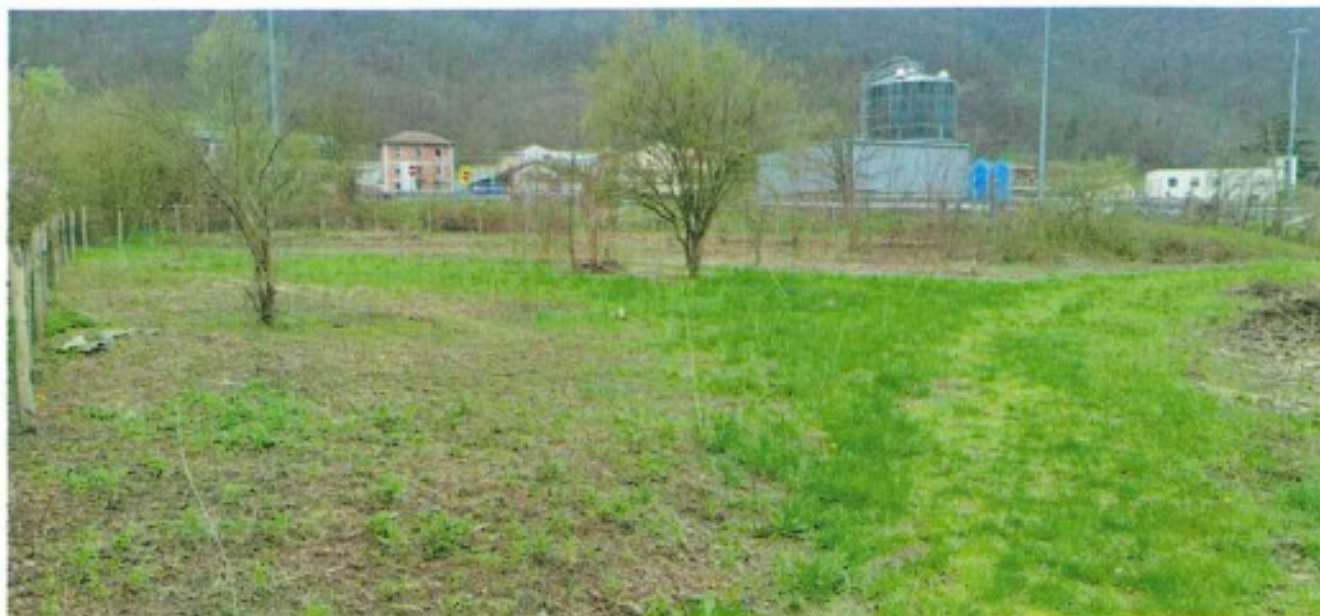
Le recinzioni previste nel cantiere di Ronco Scrivia sono parzialmente presenti (850 m rispetto ai 1.000 previsti da computo). Si prende atto che, dalle dichiarazioni del DL, a breve verrà ufficializzata una variante in corso d'opera che prevede la posa di nuovi tratti di recinzione e la modifica di alcuni già posati.

Foto 9. Recinzione presente nel cantiere di Ronco Scrivia

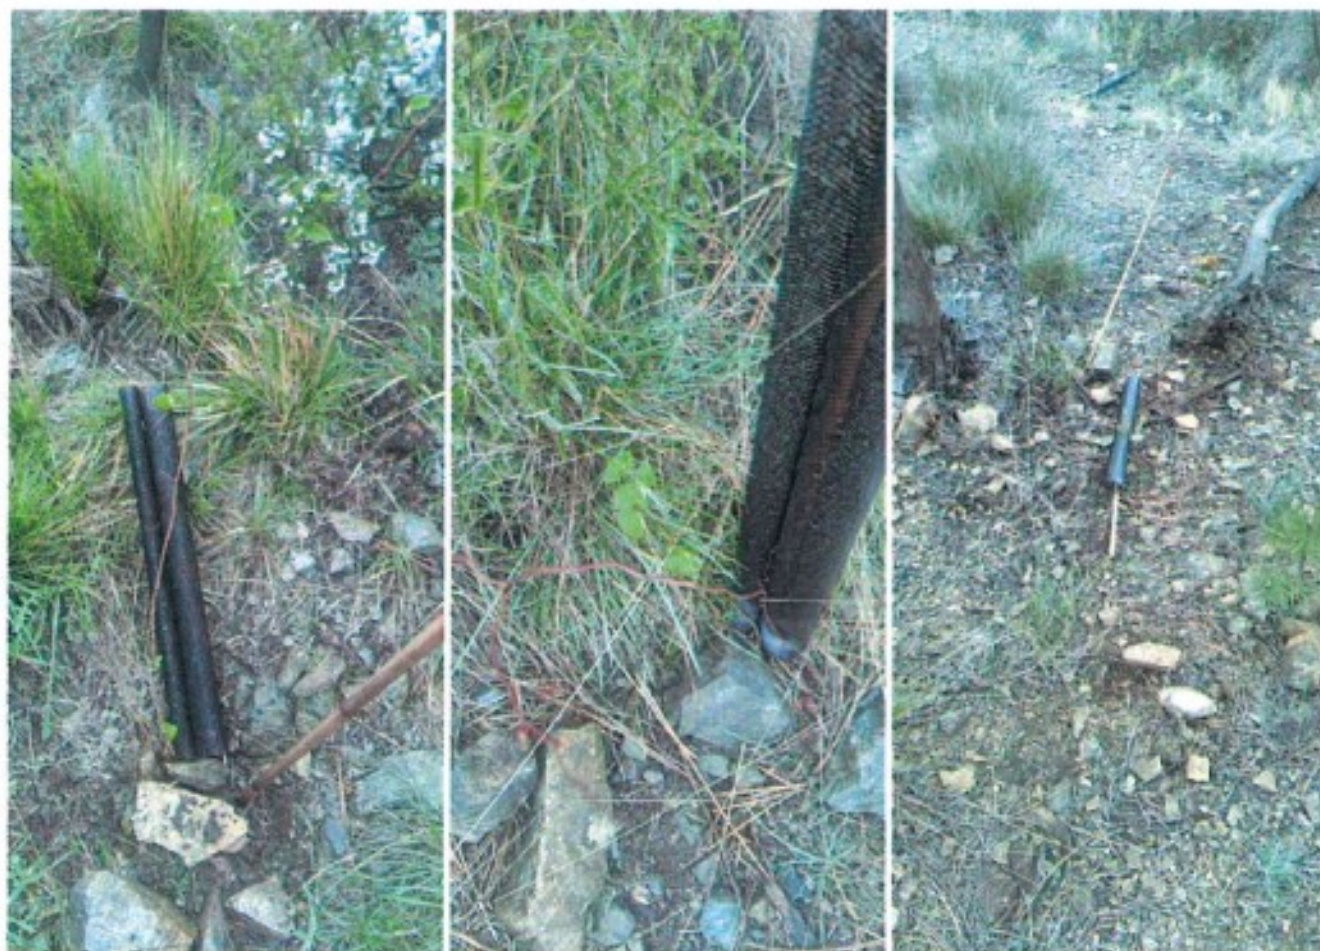
Gli shelter previsti erano circa 8.000 e sono stati posizionati solamente sui carpini e sulle roverelle per quanto riguarda i cantieri di Arenzano e Cogoleto. Si notano alcune roverelle senza shelter, ma sono stati trovati a contatto con il suolo, probabilmente scalzati dagli ungulati. Alcune piante messe a dimora presentano il cimale secco ma hanno ricacciato dalla base: occorre quindi proteggere il nuovo apice vegetativo. Si prescrive quindi di sistemare in maniera corretta tutti gli shelter. Questi risultano di dimensione inferiore a quelli previsti da computo metrico.

Foto 10. Shelter di protezione fuori asse da sistemare

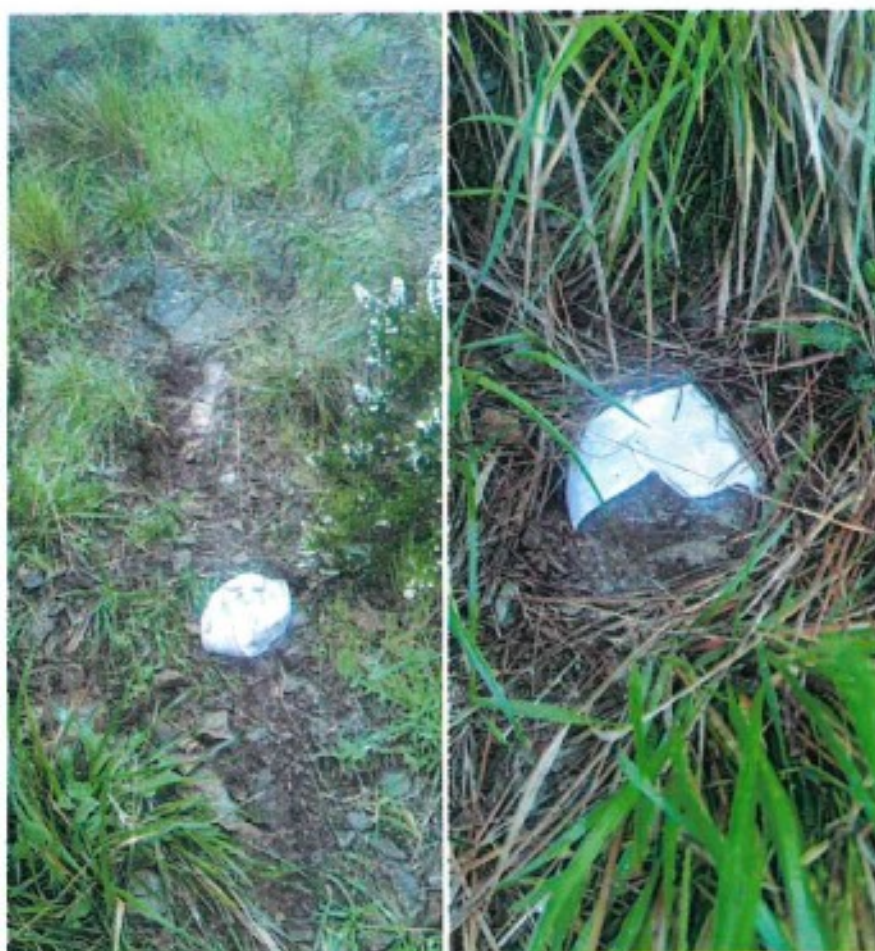
Per quanto riguarda la semina diretta, molti sacchetti di gel con i semenzali a integrazione delle piante risultano scalzati ed al momento attuale non è ancora visibile la germinazione. Provvedere alla sostituzione di questi fuori terra o valutare soluzioni alternative adeguate per la semina. Si consiglia di inserire le cannette segnaletiche anche su queste per favorirne il successivo conteggio, non attuabile in assenza.

Foto 11. Sacchetti di semina scalzati fuori terra da sistemare

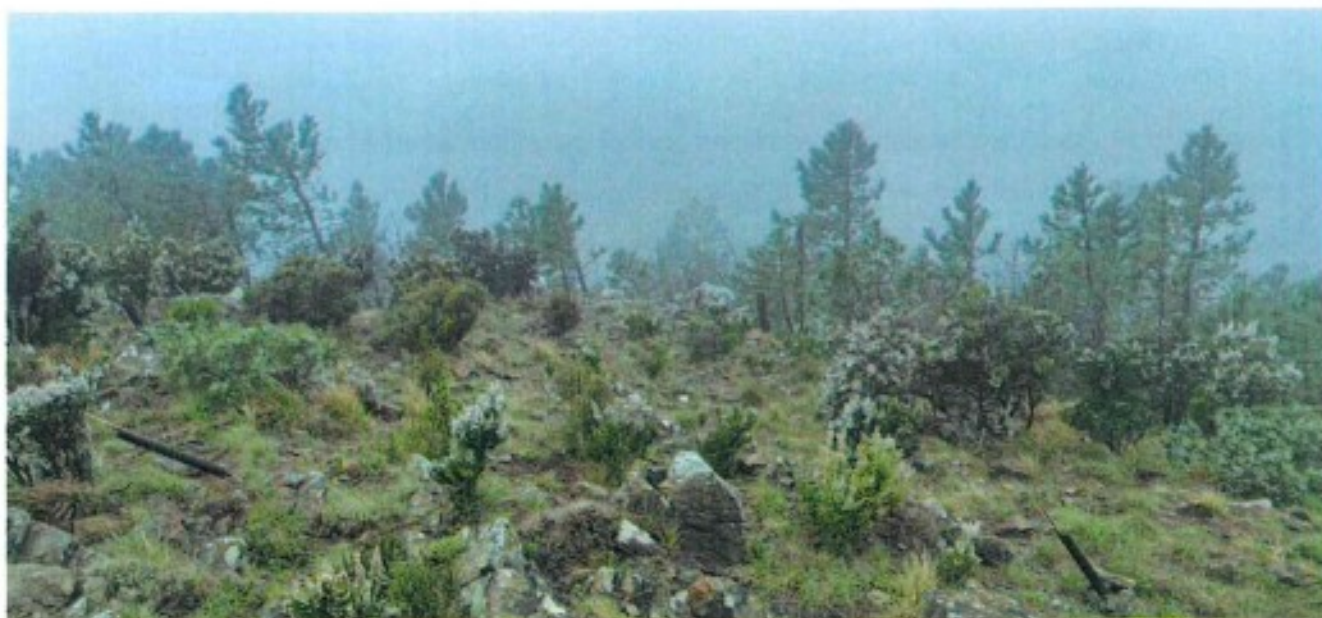
Da computo metrico erano previste 8.000 canne in bambù per sostegno piantine shelter ventilati e questi dovevano avere un'altezza pari a circa 1,80 metri. Le cannette presenti in campo risultano di dimensioni inferiori rispetto a quelle previste. Queste vanno quindi sistemate nella loro totalità: e devono avere una lunghezza maggiore (pari ad almeno 1,80 m), è inoltre necessario collocarle ad una maggiore profondità, inserire quelle mancanti e raddrizzare quelle fortemente inclinate.

Foto 12. Tutori di bambù fortemente inclinati, da sistemare

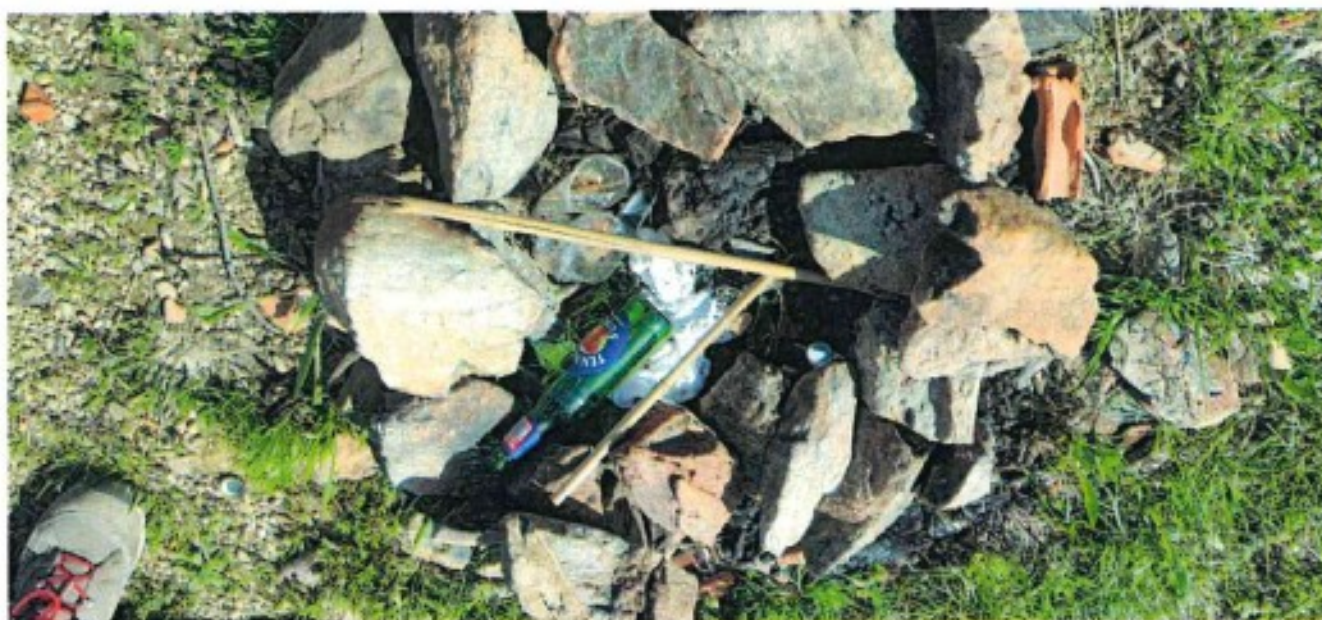
Un problema riscontrato nei cantieri in prossimità delle aree attrezzate come in località Bric Punta Goetta e Bric Bardella è causato da leggeri fenomeni definibili di ‘vandalismo’, ovvero diverse cannette sono state prelevate da ignoti ed utilizzate nelle accensioni dei vari barbecue presenti in zona. Sicuramente queste non torneranno nei conteggi, ma la responsabilità non può ricadere in questo caso sulla ditta esecutrice.

Foto 13. Cannette di bambù usate da ignoti per l'accensione dei barbecue
