PNRR M.2C.4I.3.1 LAVORI DI TUTELA E VALORIZZAZIONE DEL VERDE URBANO ED EXTRAURBANO ID4545 LOTTO 1: "FORESTAZIONE EXTRAURBANA NELLA CITTÀ METROPOLITANA DI GENOVA 2022" (COD MITE GE02), FINANZIATO DALL'UNIONE EUROPEA - NEXTGENERATIONEU - CIG 9415095E2B CUP D12F22000550006.

FASE 2
COLLAUDO IN CORSO D'OPERA
CERTIFICATO DI COLLAUDO PARZIALE
Output 2.1

novembre 2024

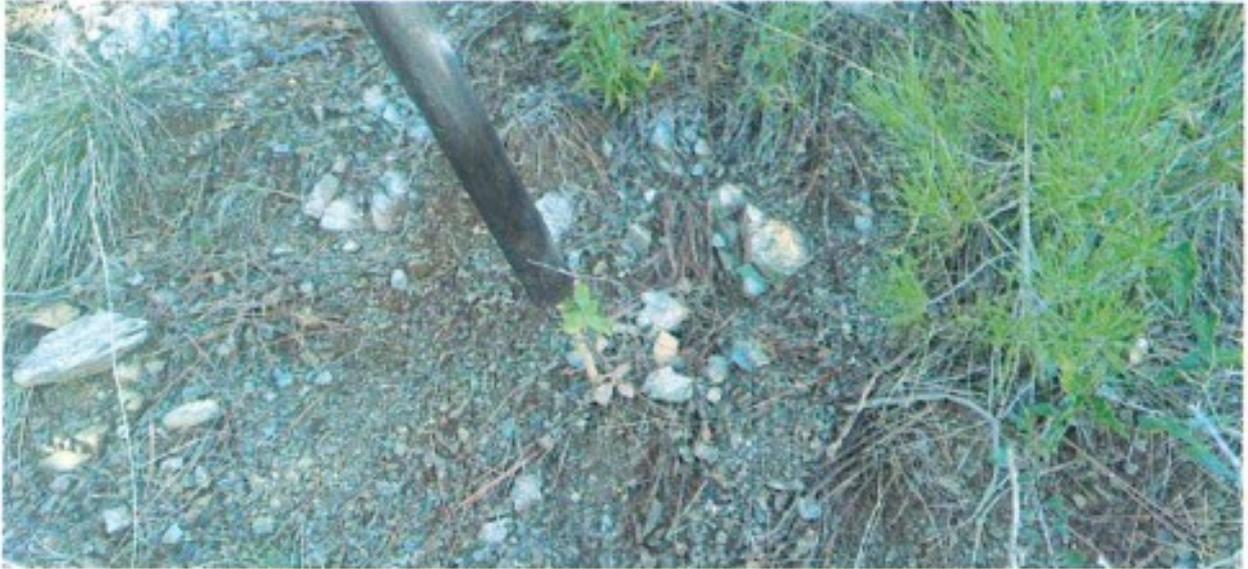
Foto 2. Pianta viva con shelter. Cantiere Cogoletto Prato Zanino

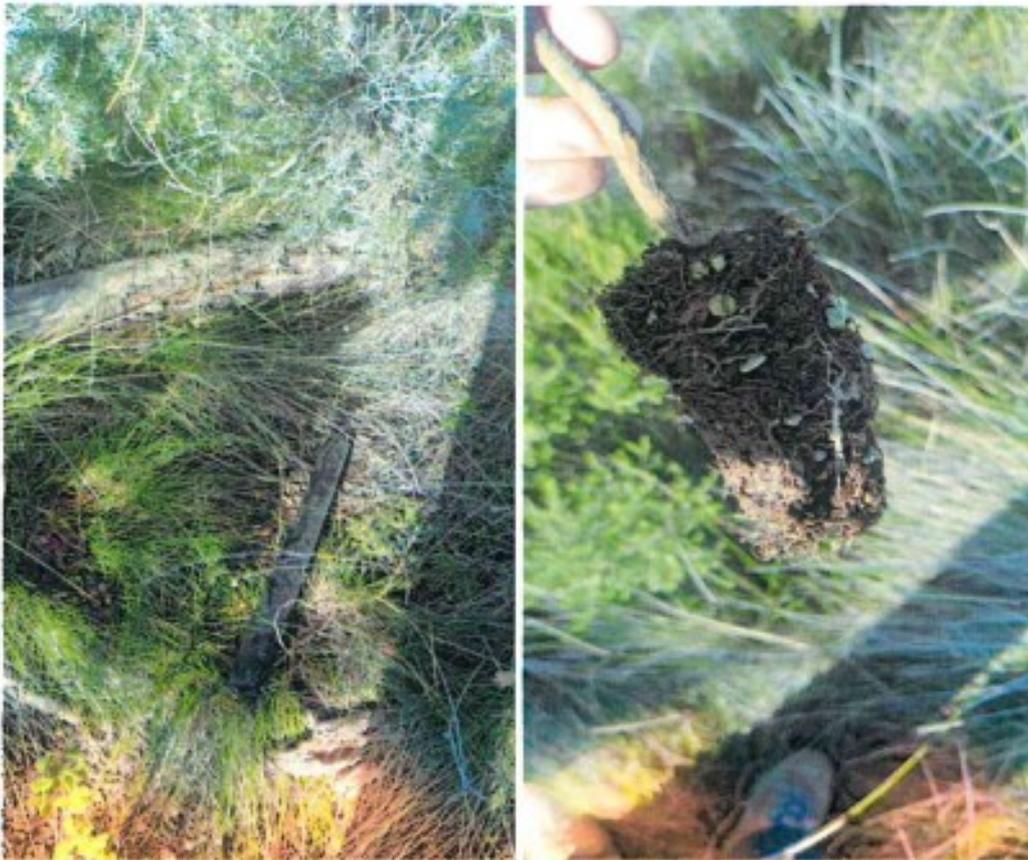
- difficile individuazione in campo delle piante: molte cannette segnaletiche risultano mancanti e molte sono state scalzate dagli ungulati. Le cannette dovevano servire per effettuare i conteggi;
- la vegetazione spontanea erbacea ed arbustiva complica la vista delle piante;
- problema causato dai danni della fauna selvatica per cui molte piante sono di fatto presenti, ma danneggiate da calpestio e scalzate degli ungulati;
- non è al momento stata fornita al sottoscritto la localizzazione precisa delle aree di impianto nette.

Foto 3 e 4. Piante scalzate dagli ungulati. Cantiere Cogoletto Prato Zanino

Si consiglia quindi di facilitare in maniera migliore l'individuazione delle piante in campo mediante le bacchette segnaletiche ed il tracciamento tramite strumentazione gps.

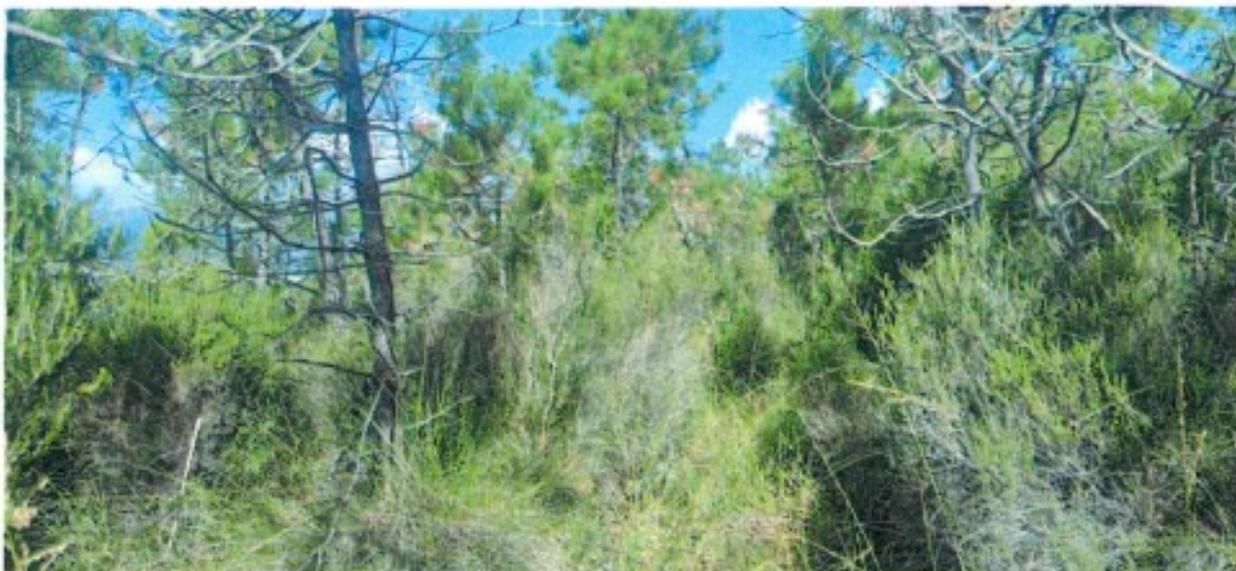
Foto 5 . Zona priva di piante dato folta vegetazione esistente. Cantiere Cogoleto Prato Zanino

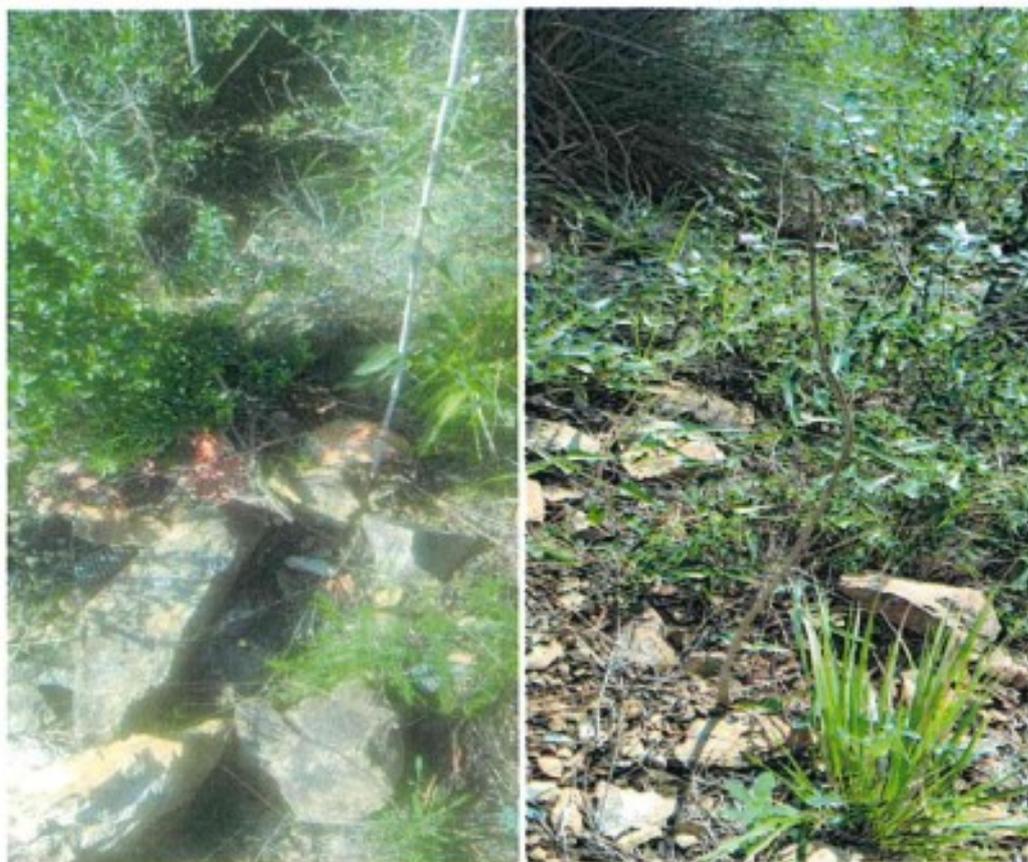
Foto 6. Pianta morta e pianta viva. Cantiere Arenzano Fossa Lupara

Si prescrive quindi l'incremento delle sostituzioni per andare a ottenere il numero delle 40.000 piante previste.
