COMMESSA: RIFACIMENTO DI PORZIONE DI MURO DI SOSTEGNO
IN VIA BETTOLO PRESSO L'ISTITUTO NAUTICO "SAN
GIORGIO" DI CAMOGLI

OGGETTO DELLA TAVOLA:
RELAZIONE GEOLOGICA

PROGETTO ESECUTIVO

RELAZIONE GEOLOGICA

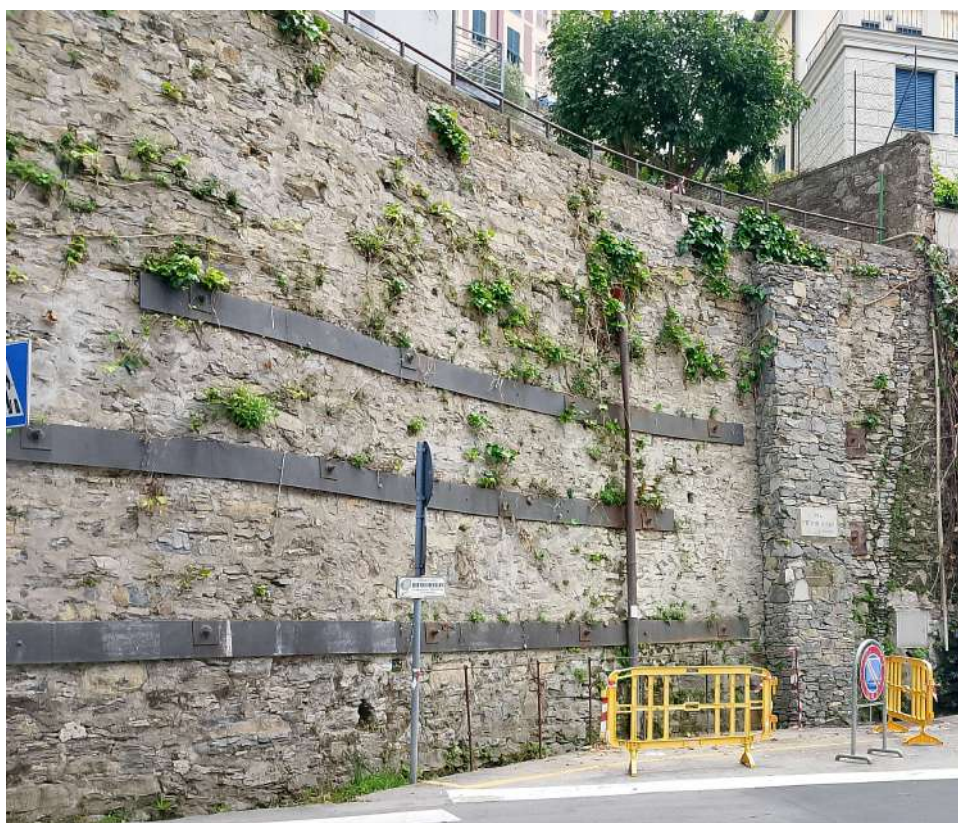
Foto 1: muro oggetto di rifacimento, si notano le pregresse opere di rinforzo strutturale

Il muro oggetto di rifacimento è stato oggetto di operazioni di rinforzo strutturale attraverso l'inserimento di chiodature e piastre di ripartizione, tuttavia in un'ottica di messa in sicurezza a garanzia di una corretta fruizione degli spazi esterni dell'istituto e di transito stradale, si rende necessario l'inserimento di una struttura muraria efficace attraverso l'inserimento di un'opera in calcestruzzo armato fondata su pali di fondazione (Foto 1).

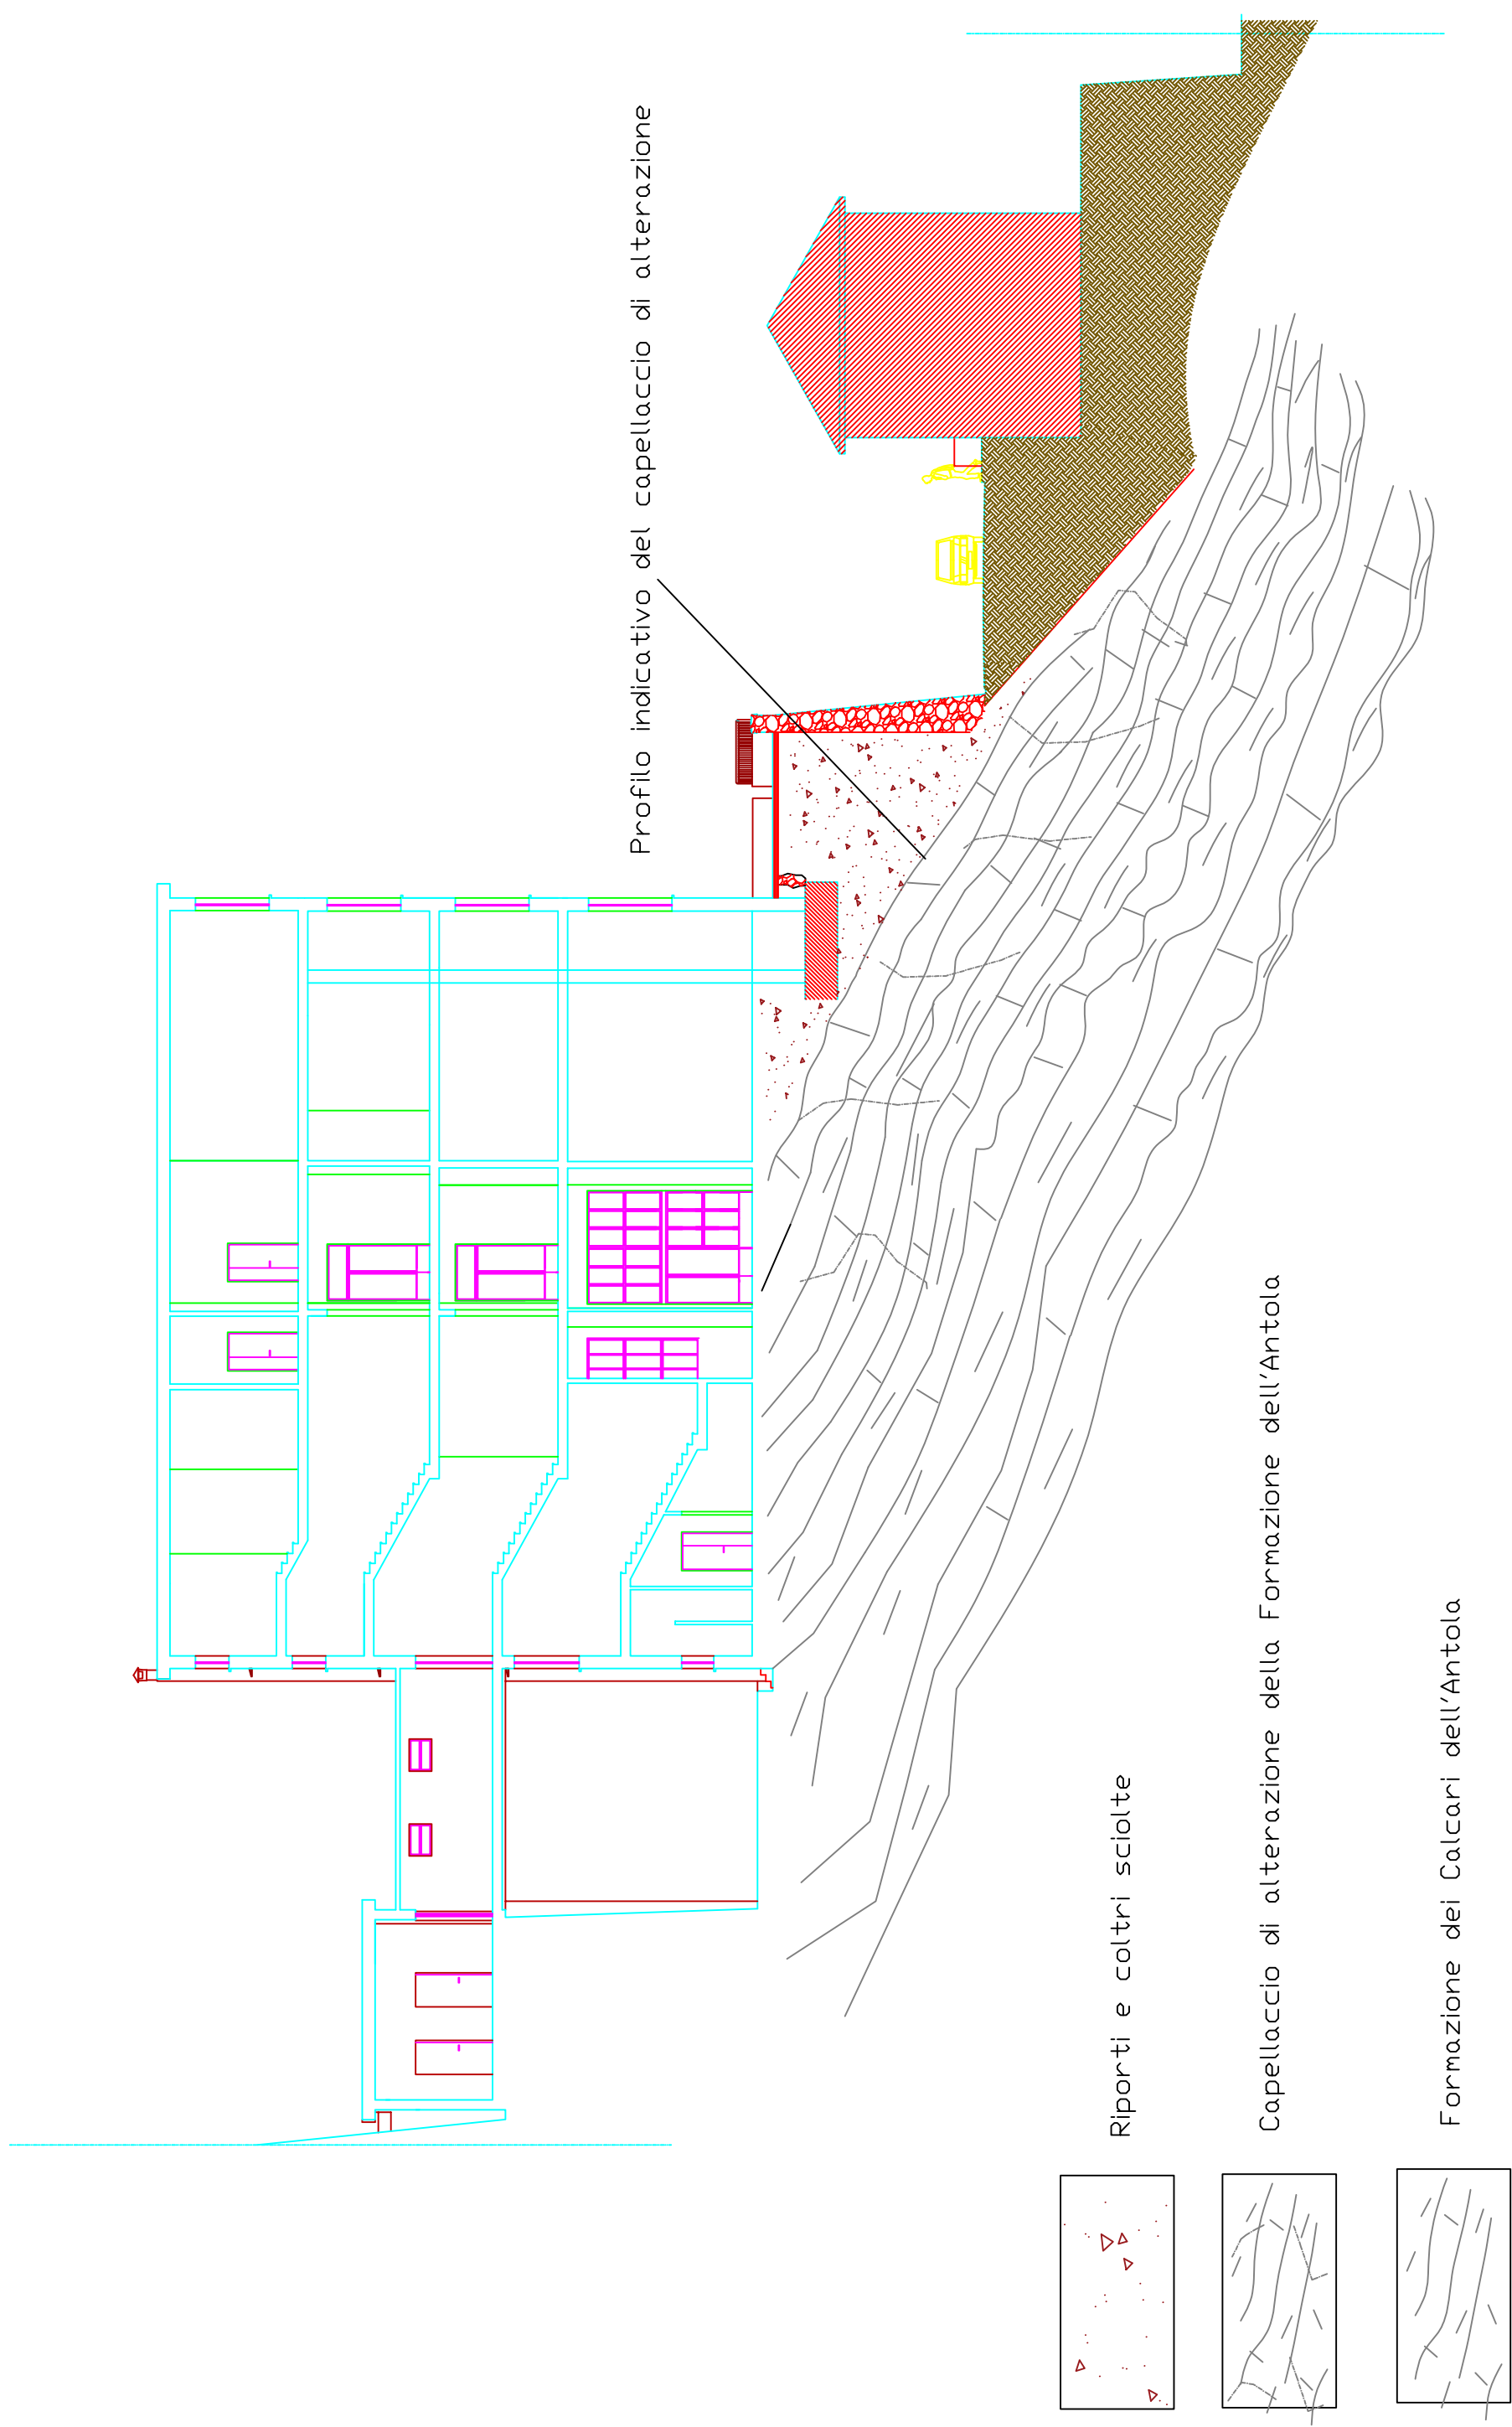
SEZIONE TRASVERSALE SITUAZIONE PRE-FRANA 1:200

L'area interessata dall'impronta dell'opera è caratterizzata da un primo orizzonte sciolto costituito da terreno vegetale e coltre eluvio - colluviale di spessore in genere compreso nei 3 metri, che possono aumentare sensibilmente a tergo delle sistemazioni antropiche, come nel caso in esame, ove i riporti inseriti aumentano l'altezza di tali orizzonti.

Al di sotto si trova il substrato roccioso che mostra un grado di alterazione medio nei livelli calcarei e medio elevato in quelli argillitici (cappellaccio), per quanto è stato possibile osservare nei limitati affioramenti presenti.

Questa schematizzazione può essere considerata come modellazione geologica mediamente rappresentativa della sequenza stratigrafica del sito (vedi sezione geologica allegata).
