*intervento di demolizione del ponte esistente, successiva costruzione  
di nuovo ponte sul torrente Vobbia per collegamento  
alla frazione Noceto e relativi raccordi arginali a monte  
e valle del ponte medesimo per entrambe le sponde*

### **PROGETTO ESECUTIVO**

– RELAZIONE GEOLOGICA

## Relazione Geologica

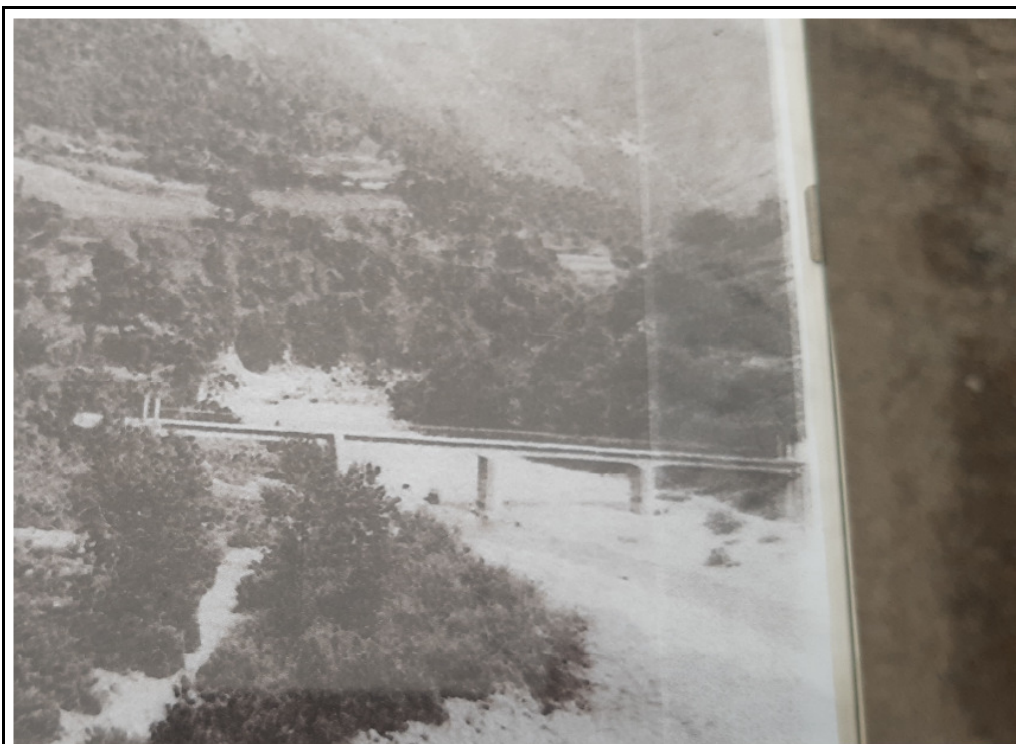
Ponte Noceto – foto storica

In tempi storici la sezione valliva risultava molto più ampia, come visibile e documentato in alcune foto degli anni 20/30, che mostrano il ponte privo

dei riempimenti laterali, con pile riferite direttamente su abbondanti alluvioni e piano di scorrimento delle acque a quote più elevate di quelle attuali.

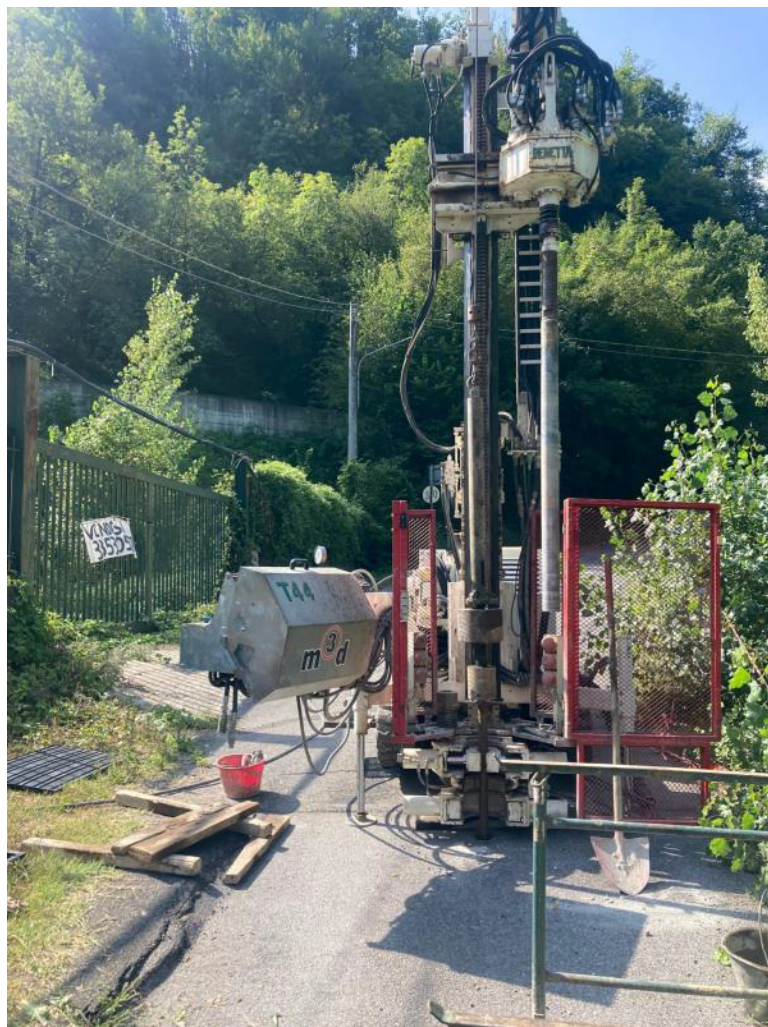
ALL.n<sup>o</sup>1

L'ubicazione delle indagini è riportata in all.1; nel corso dei rilievi di superficie sono state eseguite alcune serie di prove sclerometriche sull'ammasso roccioso affiorante in alveo (calcari marnosi). Per quanto riguarda le litologie argillitiche affioranti, la caratterizzazione geomeccanica in affioramento è risultata inapplicabile per la bassissima competenza dei litotipi, assimilabili ad un terreno coesivo. In tal senso lo scrivente ha tenuto conto delle risultanze delle prove di laboratorio.

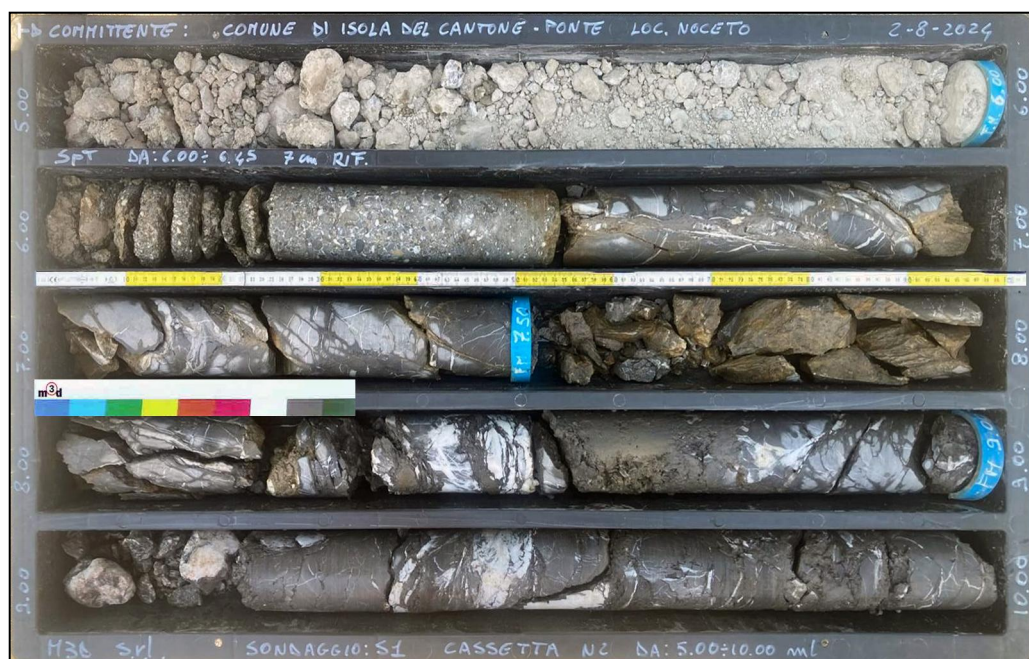
Committente: COMUNE DI ISOLA DEL CANTONE  
Sondaggio: S1 - Cassetta: n°2  
Prof. da 5.00 m. a 10.00 m. →

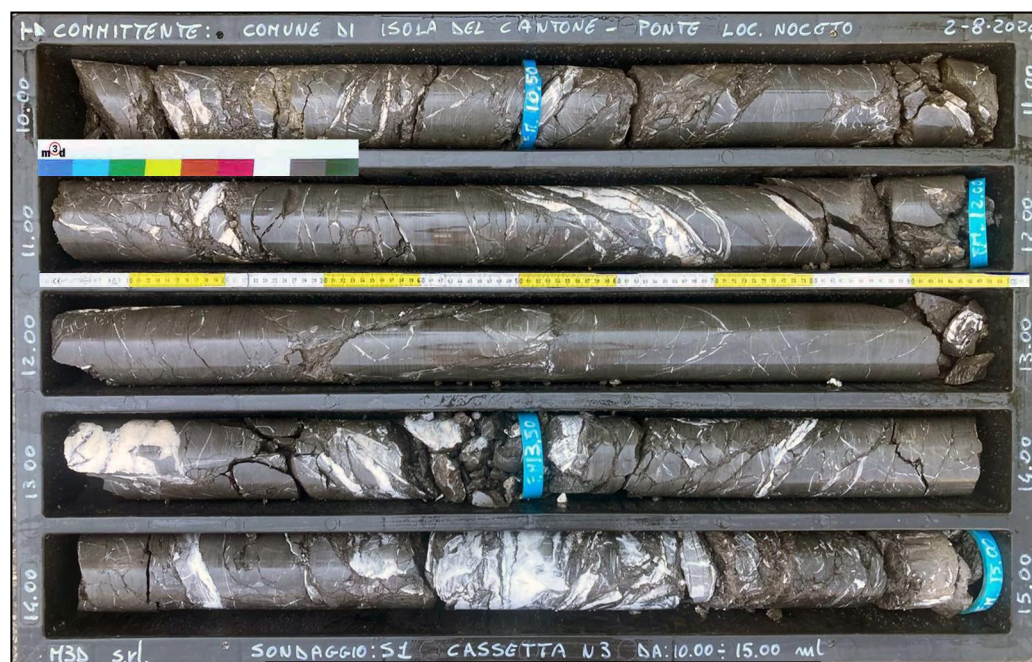
Committente: **COMUNE DI ISOLA DEL CANTONE**  
Sondaggio: S1 - Cassetta: n°3  
Prof. da 10.00 m. a 15.00 m. →

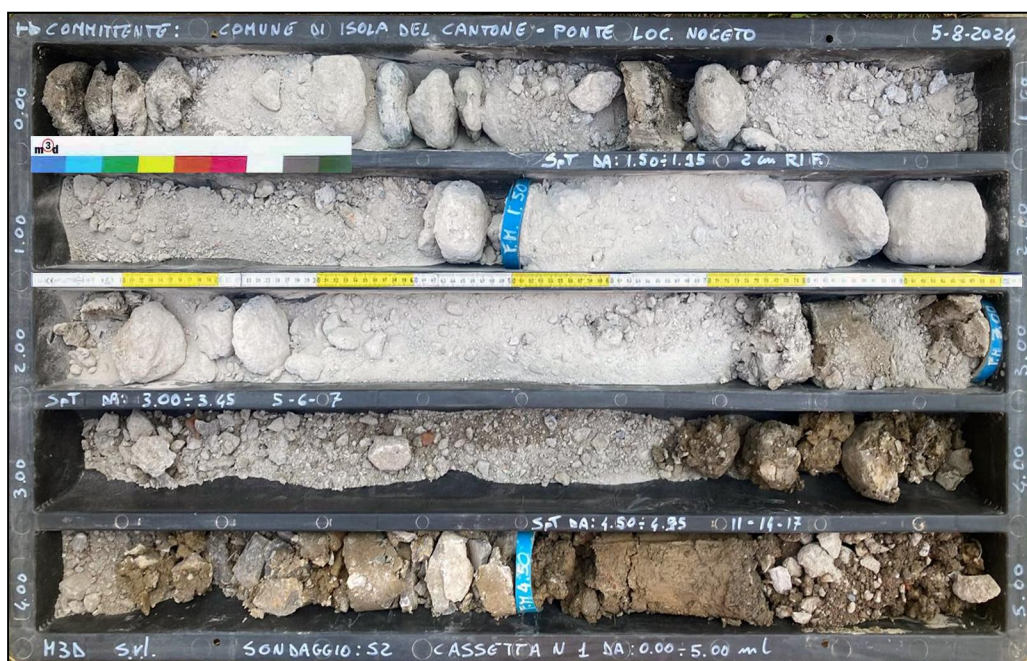
Committente: COMUNE DI ISOLA DEL CANTONE  
Sondaggio: S2 - Cassetta: n°1  
Prof. da 0.00 m. a 5.00 m. →

Il Sondaggio S2 – in sponda sinistra – è stato eseguito a carico delle locali coperture sciolte (riporti e alluvioni) e del sottostante ammasso roccioso argillitico nella facies varicolori.

Le condizioni stratigrafiche riscontrate hanno confermato la presenza di un ammasso roccioso, assimilabile in larga parte ad un terreno coesivo/misto di consistenza medio bassa, affiorante al di sotto di una copertura di riporti e alluvioni medio grossolane di spessore complessivo pari a 8.30 metri.

Le prove SPT a carico delle coperture sciolte hanno rilevato indici  $N_{spt}$  compresi tra 13 e 31 colpi; anche in questo sito la base delle alluvioni risulta caratterizzata da un livello grossolano compatto caratterizzato da un indice  $N_{spt}$  pari a 59 colpi.

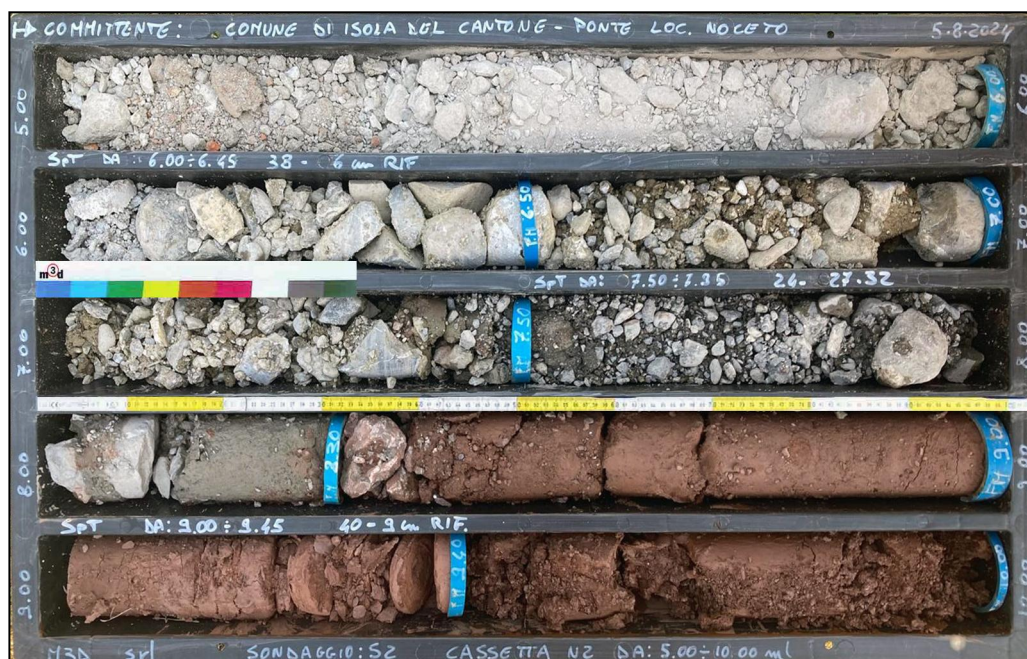
Committente: COMUNE DI ISOLA DEL CANTONE  
Sondaggio: S2 - Cassetta: n°2  
Prof. da 5.00 m. a 10.00 m. →

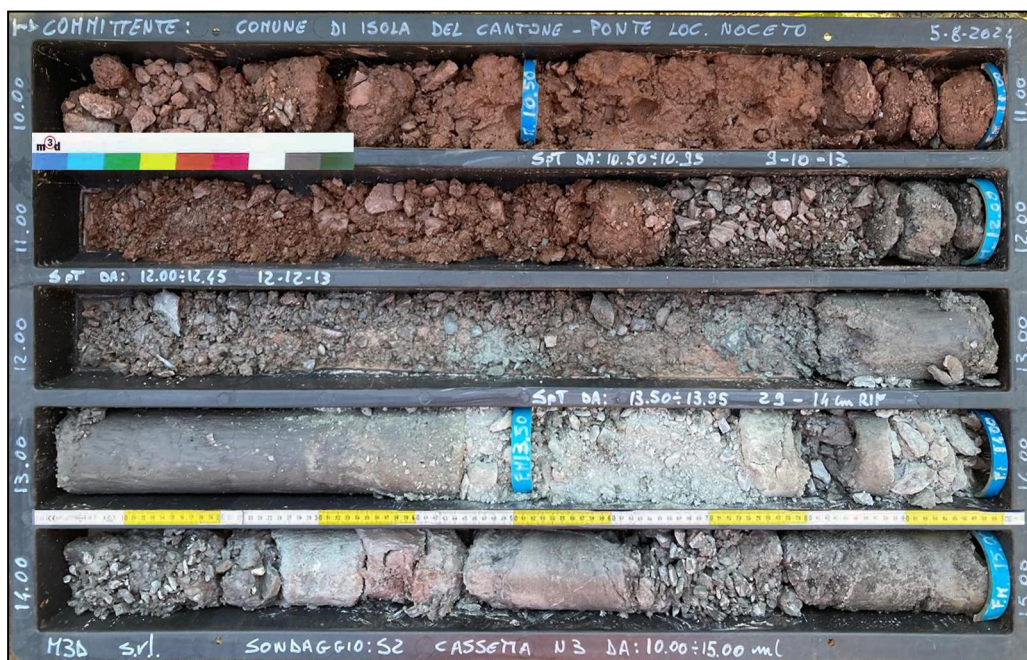
Committente: COMUNE DI ISOLA DEL CANTONE  
Sondaggio: S2 - Cassetta: n°3  
Prof. da 10.00 m. a 15.00 m. →

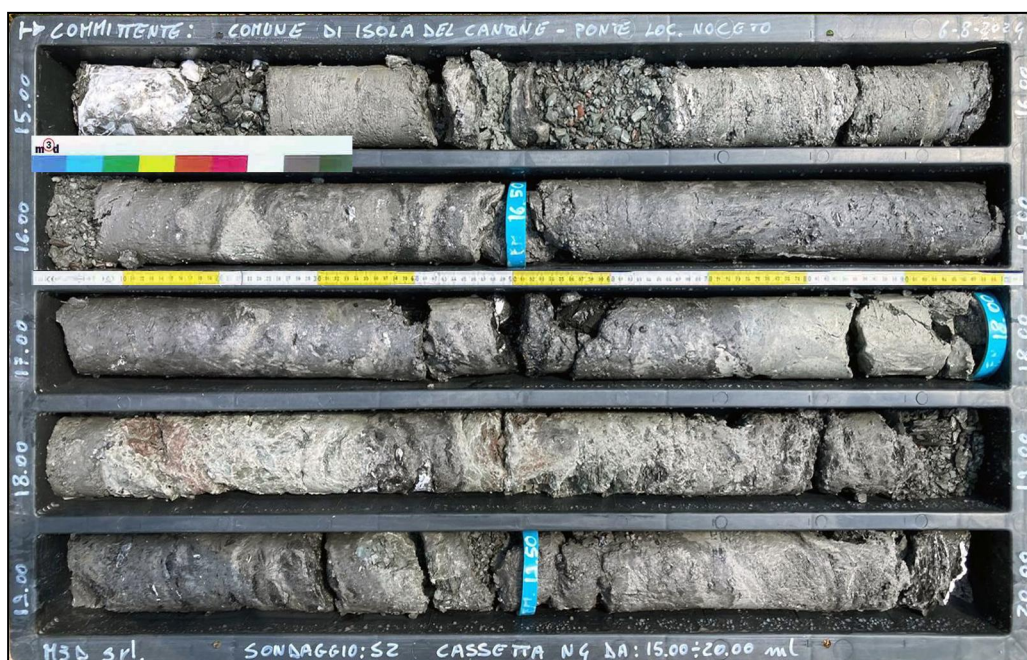
Committente: COMUNE DI ISOLA DEL CANTONE  
Sondaggio: S2 - Cassetta: n°4  
Prof. da 15.00 m. a 20.00 m. →

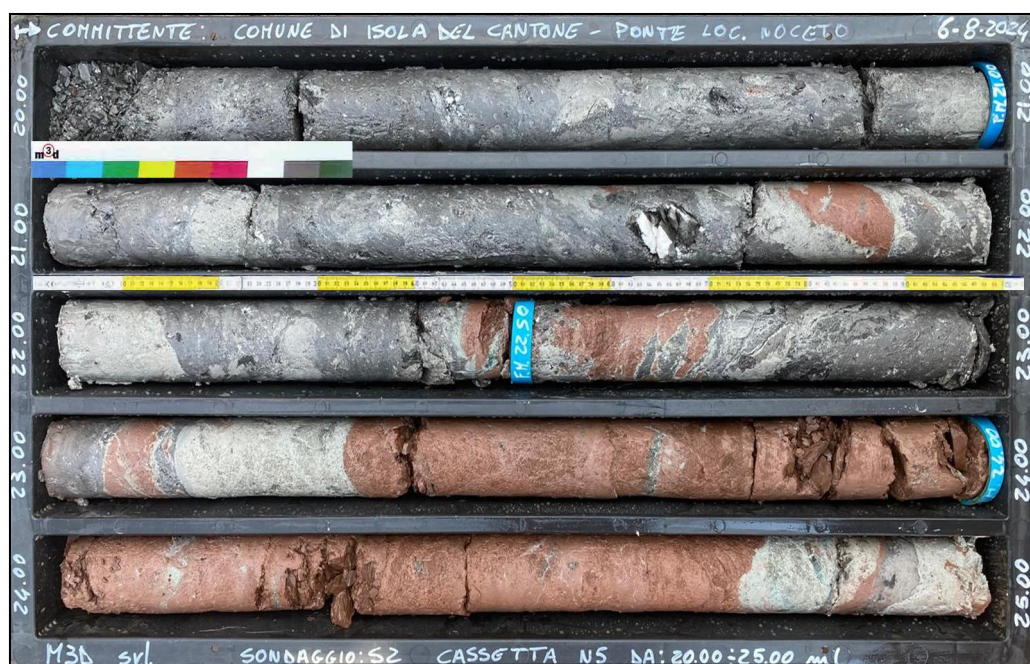
Committente: COMUNE DI ISOLA DEL CANTONE  
Sondaggio: S2 - Cassetta: n°5  
Prof. da 20.00 m. a 25.00 m. →

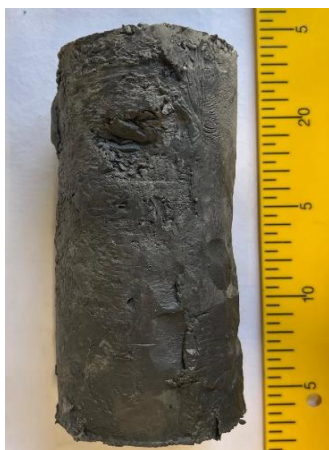
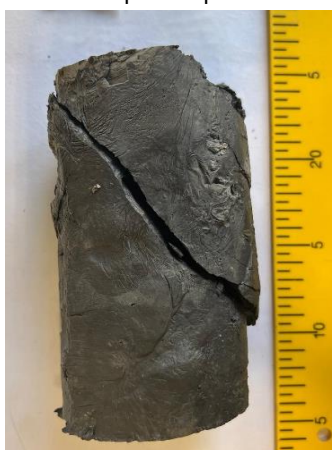
$\sigma_u$	(MPa)	0.6
------------	-------	-----

Provino intatto

Provino dopo compressione

Le  $\sigma_u$  ottenute risultano comprese tra 0.6 e 0.7 Mpa.

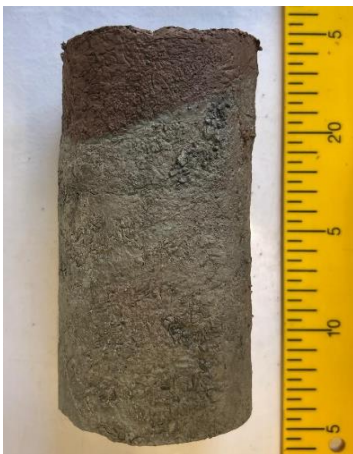
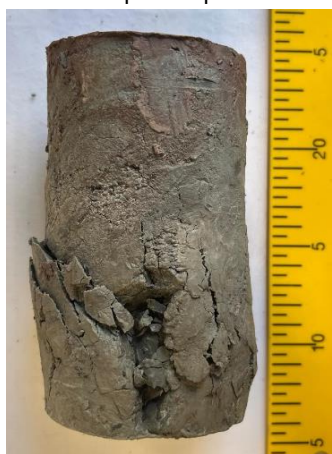
$\sigma_u$	(MPa)	0.7
------------	-------	-----

Provino intatto

Provino dopo compressione
